# メガソーラー発電設備の適正化へ向けての取組み

2025年2月18日  
大英ソーラー株式会社

### 《対象発電所の概要》

- ・所在地:福島県 山中
- ・容量:1.25MW
- ・工区:分割型・・・1工区、2工区、3工区
- ・使用:約7年間

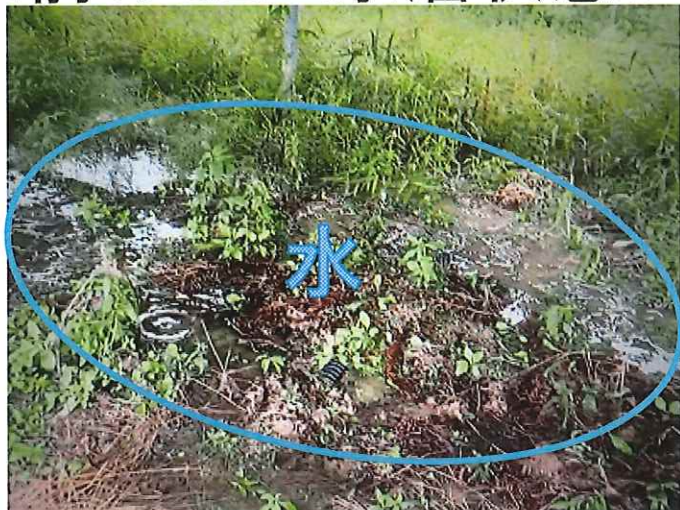
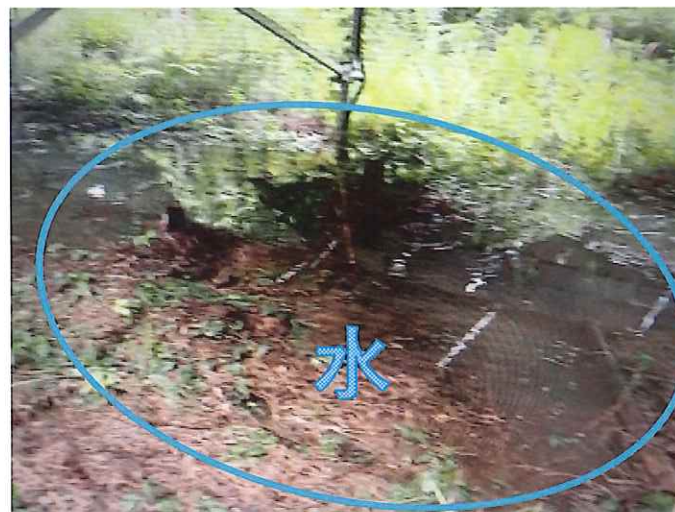
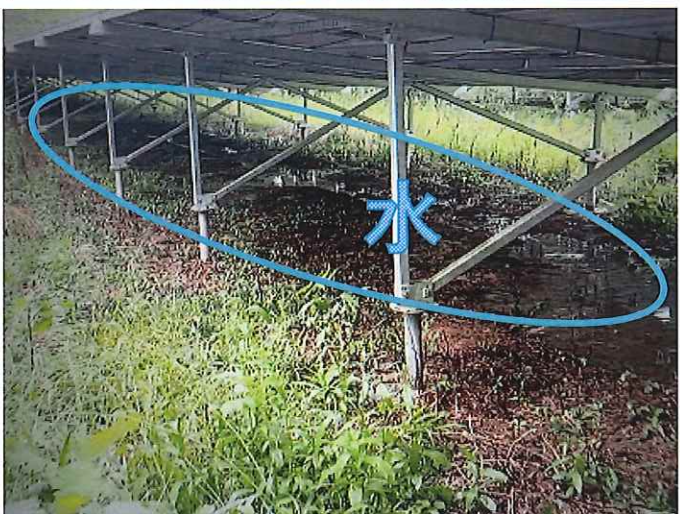
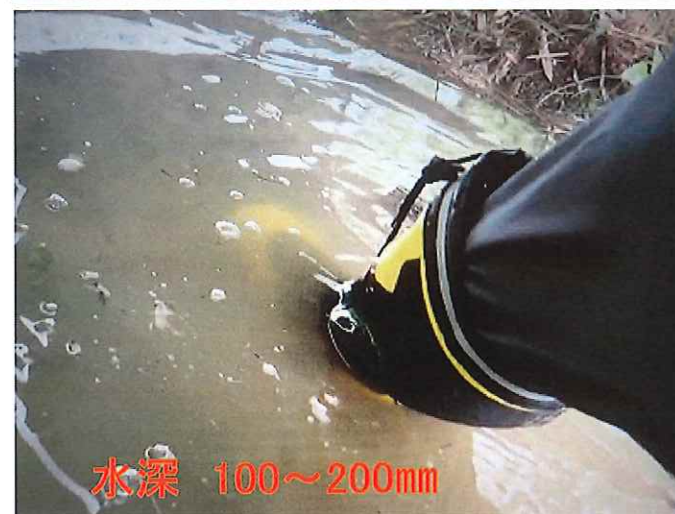
## 《是正前のGL上水溜状態》

GL上の水溜まり：**大**

水深 100～200mm

■原因：グラウンドの転圧不足、勾配不足、支流U字溝不足、既設U字溝施工不良(セメント+バラスト無し)

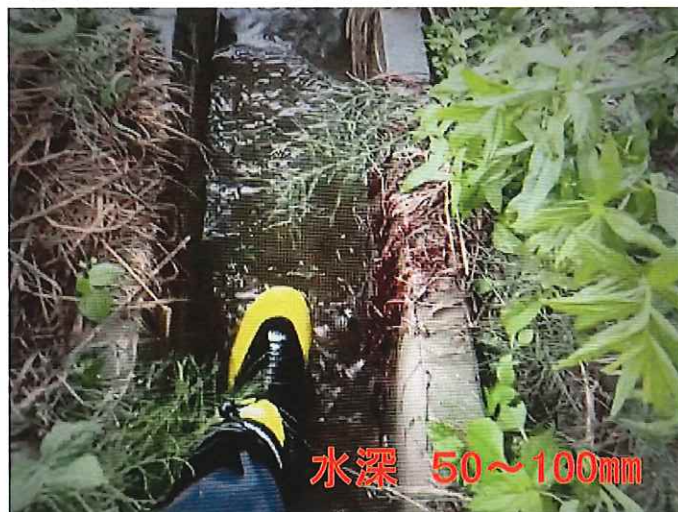
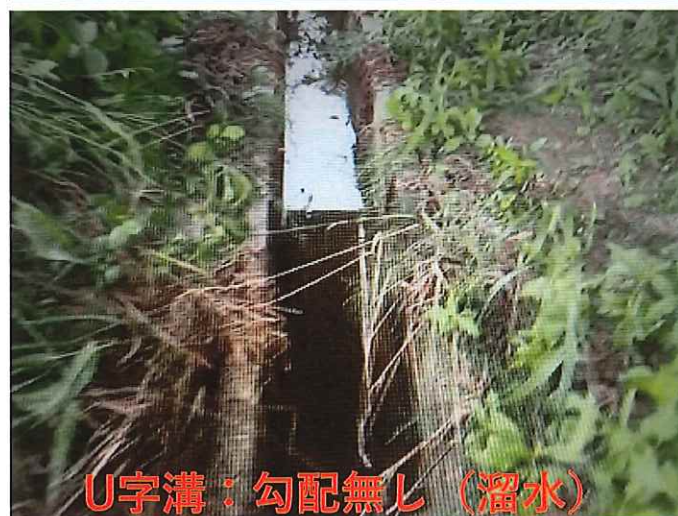
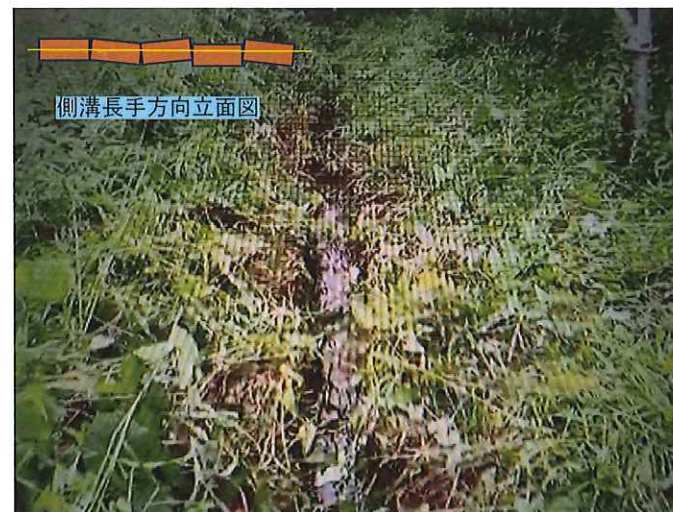
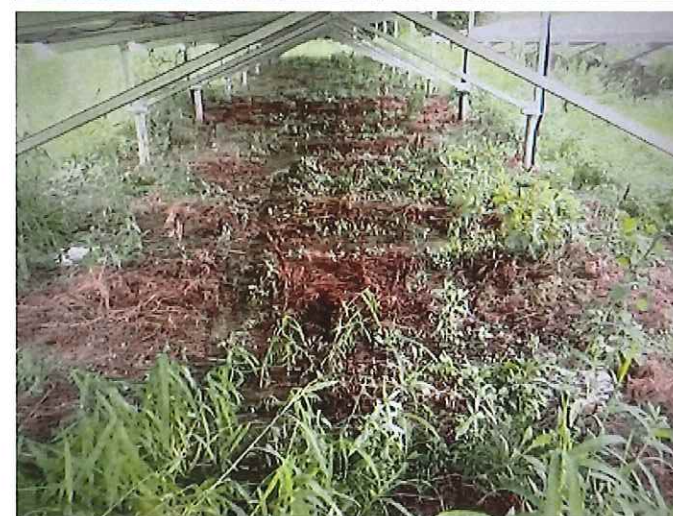
## 《是正前のU字溝水溜状態》

- GL表層の凸凹
- GL勾配の鈍化
- 既設U字溝の崩壊

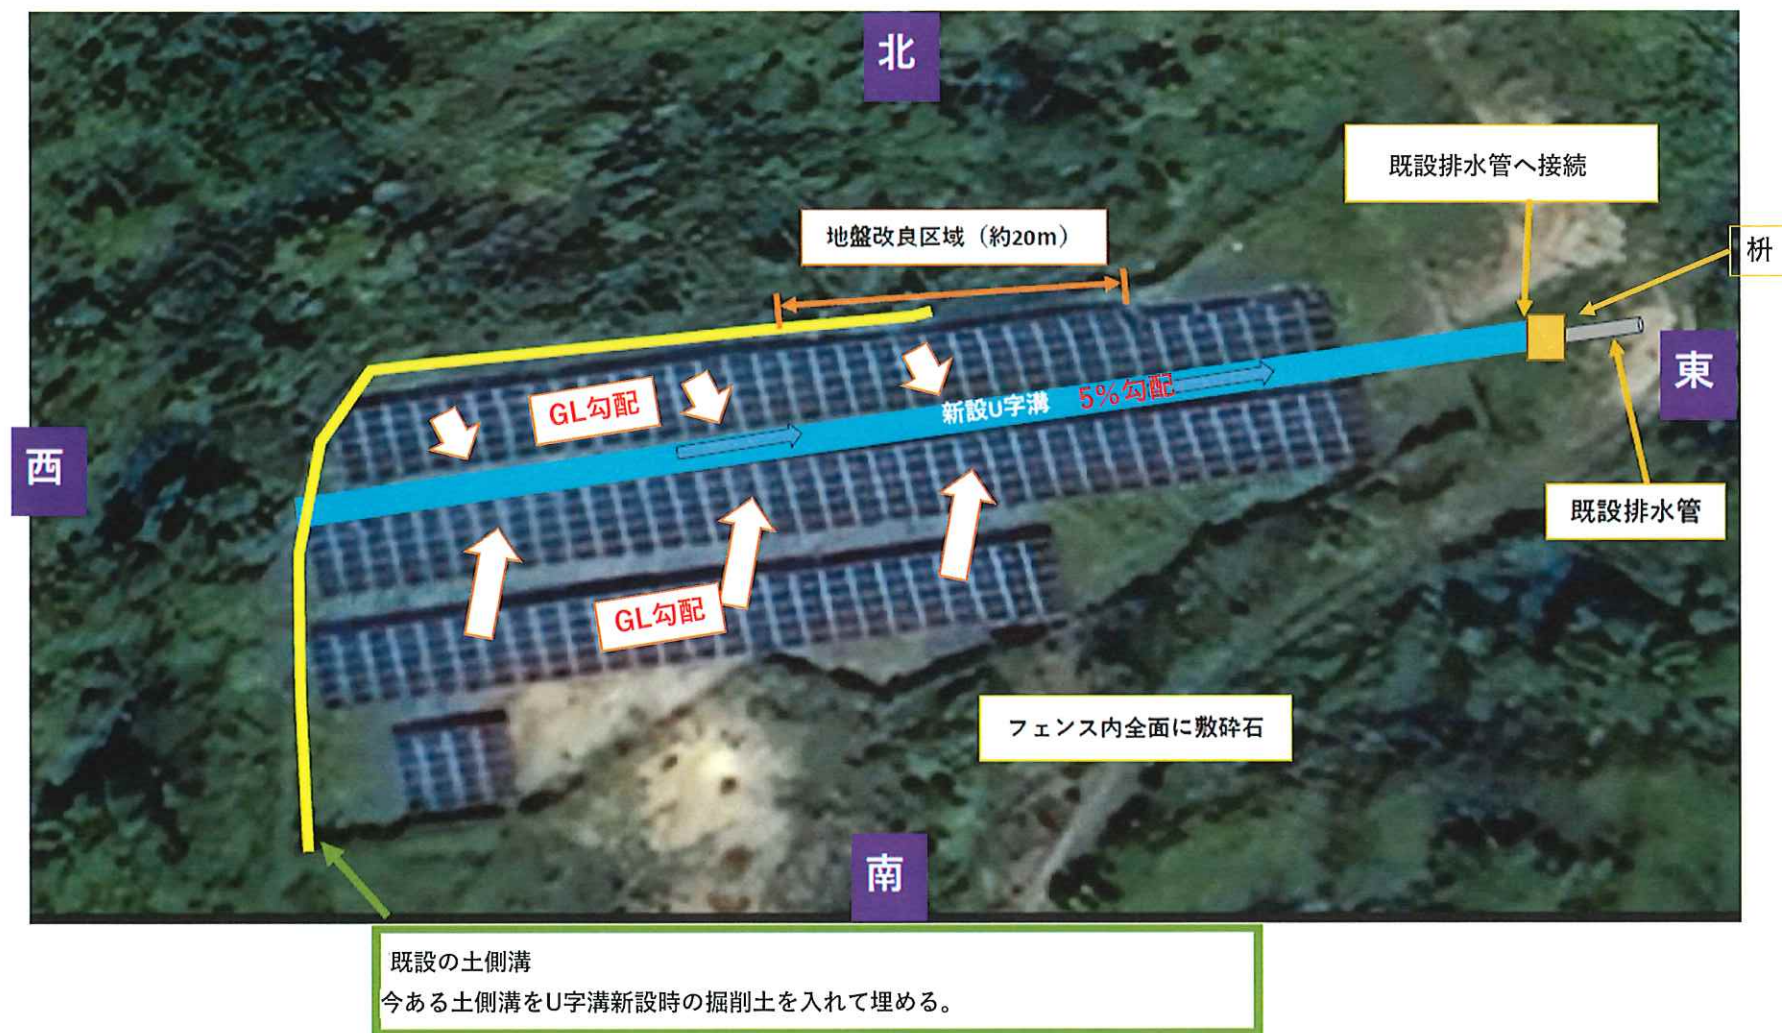
## メガソーラー発電設備の適正化へ向けての取組み 第1工区 ■是正内容

※地形が北下がりにより北側に雨水が集中するが、雨水が流れず土側溝が排水機能を有していない為、既設の土側溝を埋め、東西U字溝を新設し既設排水管に接続する工事を実施。

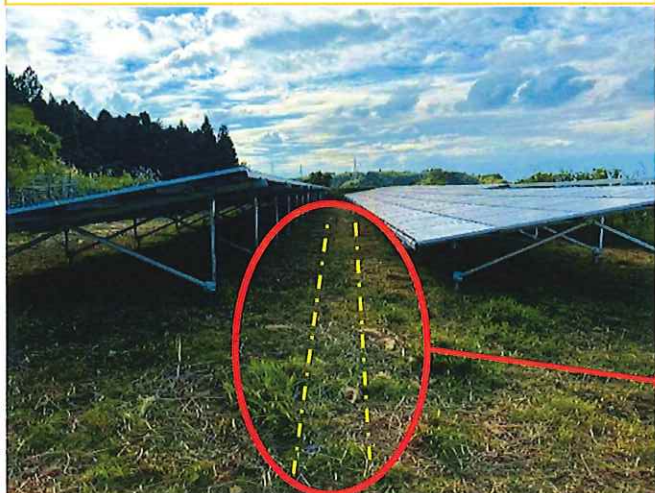
東西U字溝新設是正 Before

是正前: 所内雨水の逃げ場がなかった。

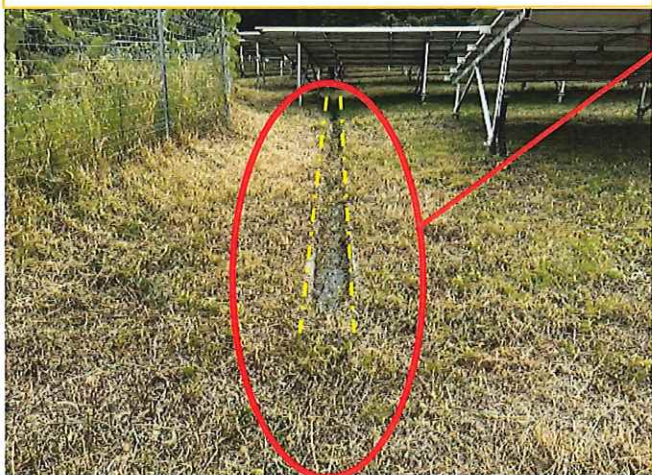
南北U字溝改修是正 Before

是正前:遊水池ができ地盤不安定。

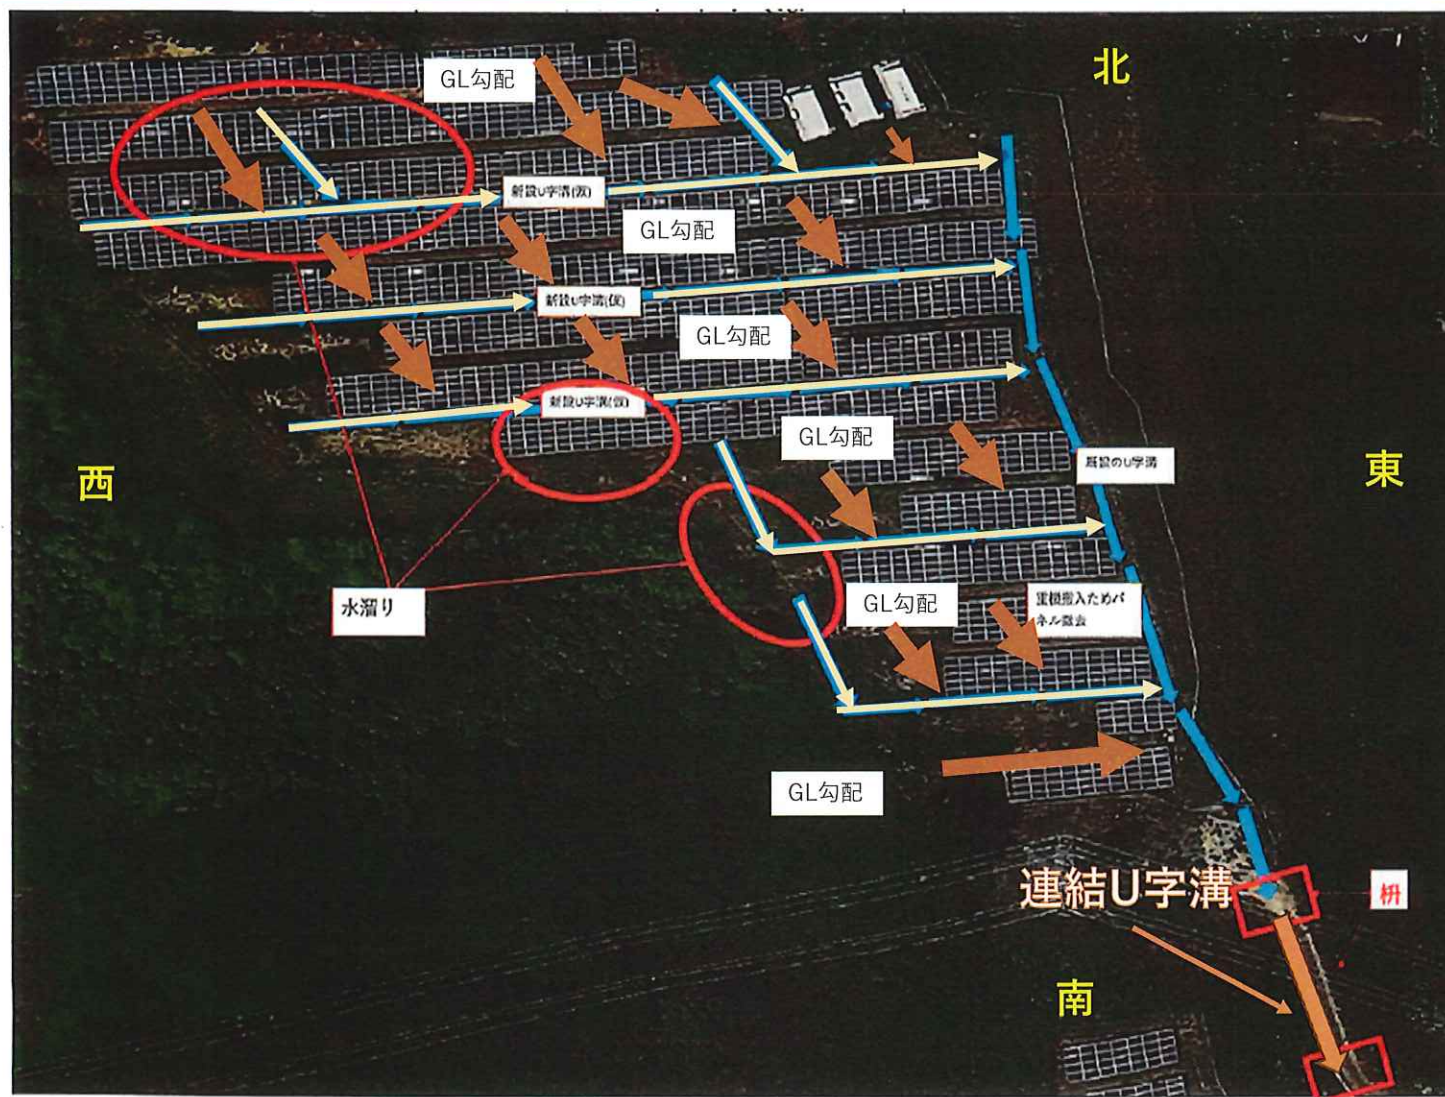
## メガソーラー発電設備の適正化へ向けての取組み 第3工区 ■ 是正内容

是正前は水はけが悪く、既設のU字溝が機能していなかった為、

- 既設南北U字溝：  
勾配をとり改修。
- 東西U字溝：新設。
- 所内全域に碎石敷均し。

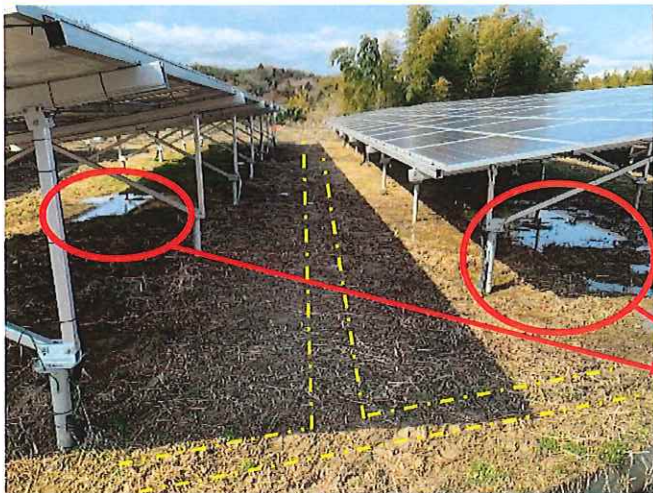
東西U字溝新設是正 Before

是正前：遊水池ができ、地盤不安定。

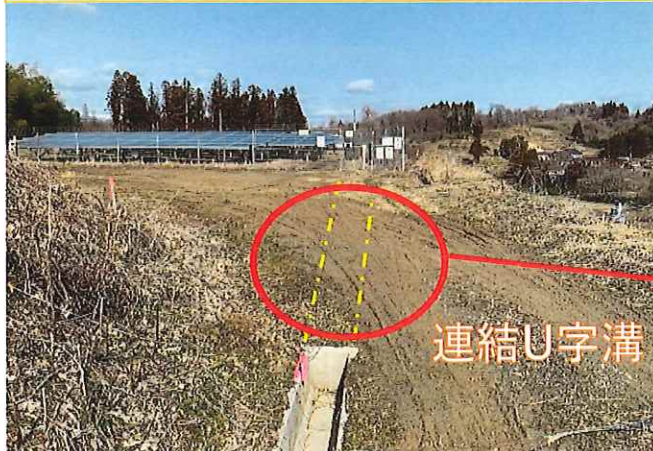
南北U字溝改修是正 Before

是正前：所内雨水の逃げ場無し。
