# 低圧を中心とした太陽光発電所 改善事例 Before/Afterの解説、及び今後の方向性

比較的低コストで実現できる対策を中心に

2026年3月16日

PVマスター技術者制度運営センター・技術部 谷口武士

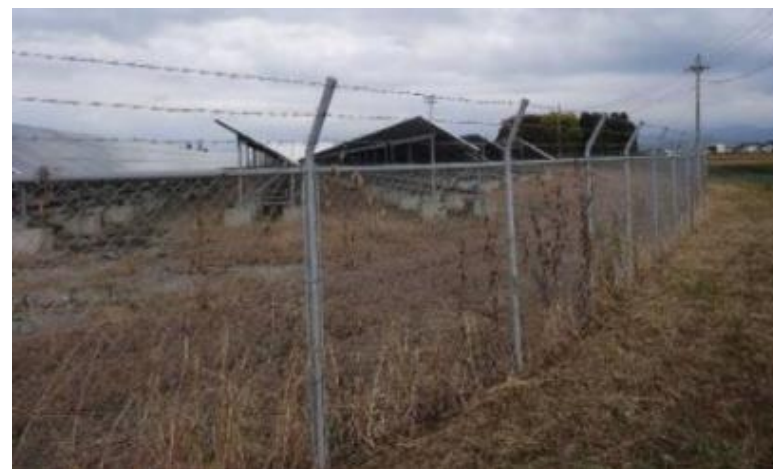
管理No.9-23\_ex09

高圧太陽光発電所の例。 判定：○

足をかけてよじ登れないサイズの網目形状を使用。  
加えて、上部に忍び返し（有刺鉄線）を敷設。

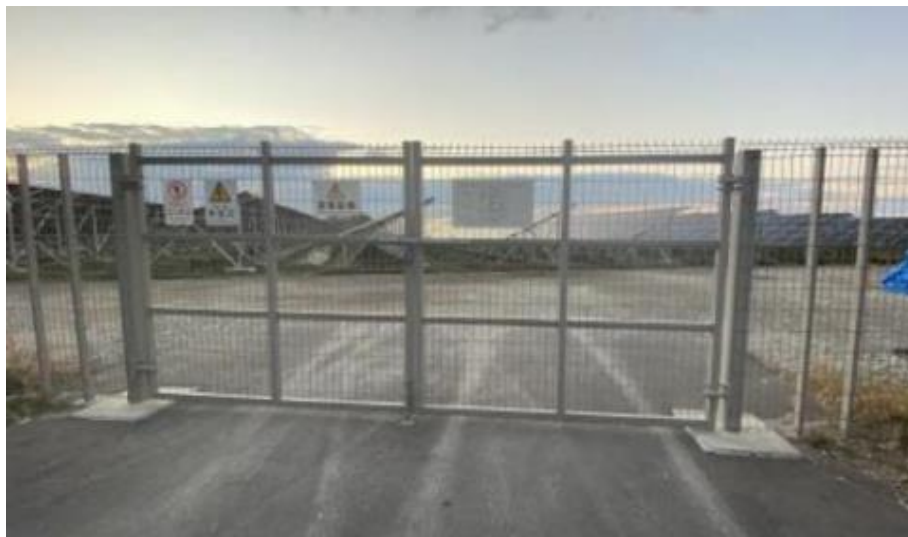
管理No.6\_ex2

特別高圧太陽光発電所の例。

標識は門扉の見やすい位置に掲示されている。

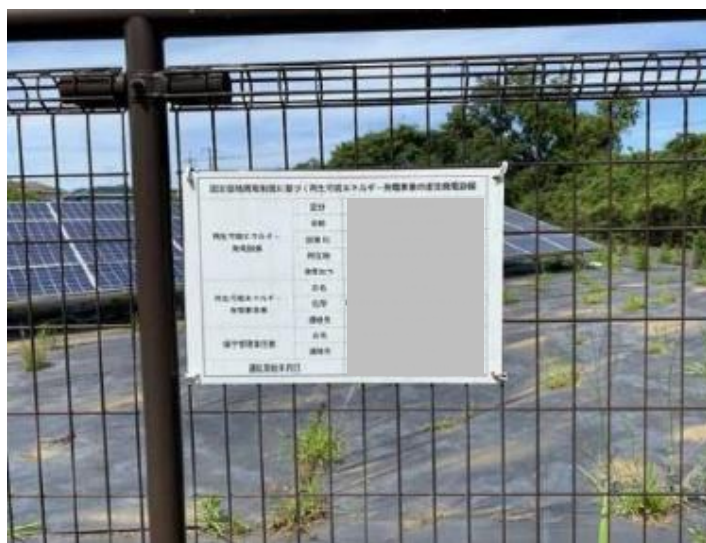
管理No.1-41

低圧太陽光発電所の例。

門扉近くのフェンスの見やすい位置に掲示されている。

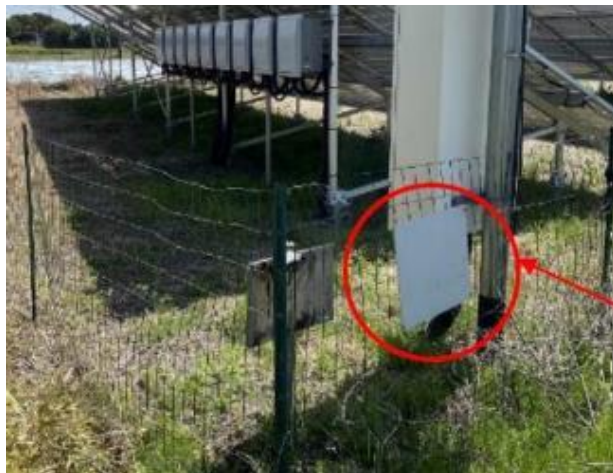
管理No.10-03\_3\_L297

**判定：×**

標識の表示が完全に消えてしまっている。

| チェックポイント | 判定 |
|---|---|
| このような発電所は<br><b>標識の改修が必要。</b><br><br>標識掲示なしと同等。 | × |

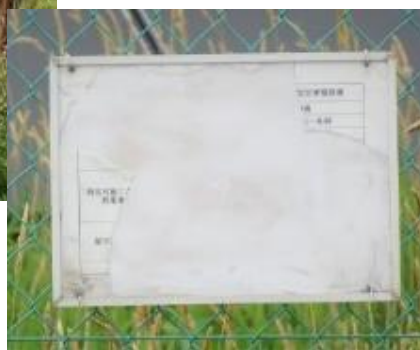
管理No.15-56\_57\_H176

このような事例以外にも、文字が薄くて識別は可能であるが時間の問題で読めなくなるような標識や、標識の材質の劣化（木板の風化）によりかなり判読が難しくなっている標識もあるので注意が必要。

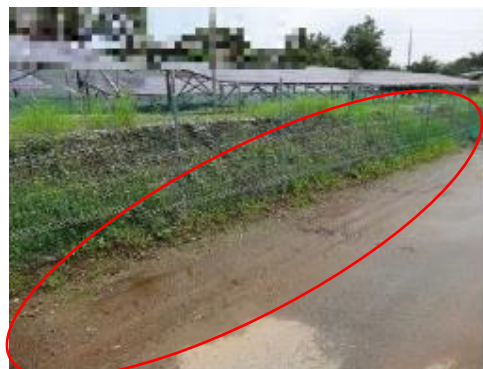
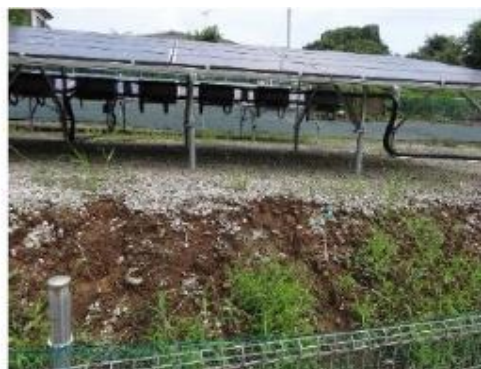
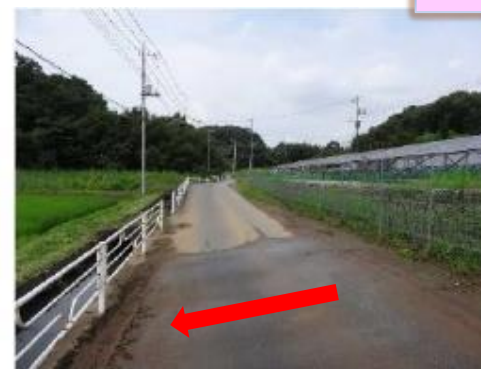
**判定：✕** 道路側に多量の土砂流出あり。道路向かい側の田畑の方まで土砂が流出している。

土砂流出の影響を受けたのか鉛直に施工される基礎が傾いている。

**判定：✕** 発電所敷地に敷設された防草シートの裏側を雨水が流れ、大量の土砂が道路の排水溝に流出。写真には掲載していないが、土砂流出の影響で道路擁壁裏面の土地に亀裂が入り、危険な状態。

このような発電所は  
改修（土砂流出防止措置）が必要。

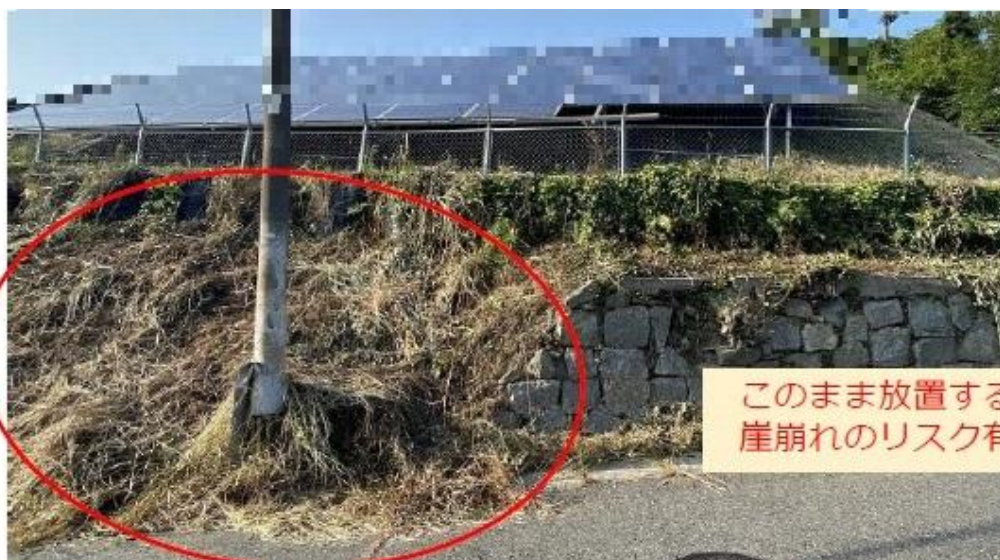
管理No.14-16\_14

このまま放置すると崖崩れのリスク有。

| チェックポイント | 判定 |
|---|---|
| このような発電所は改修が必要な可能性あり。 | 時間とともに状態が悪化する場合<br> |

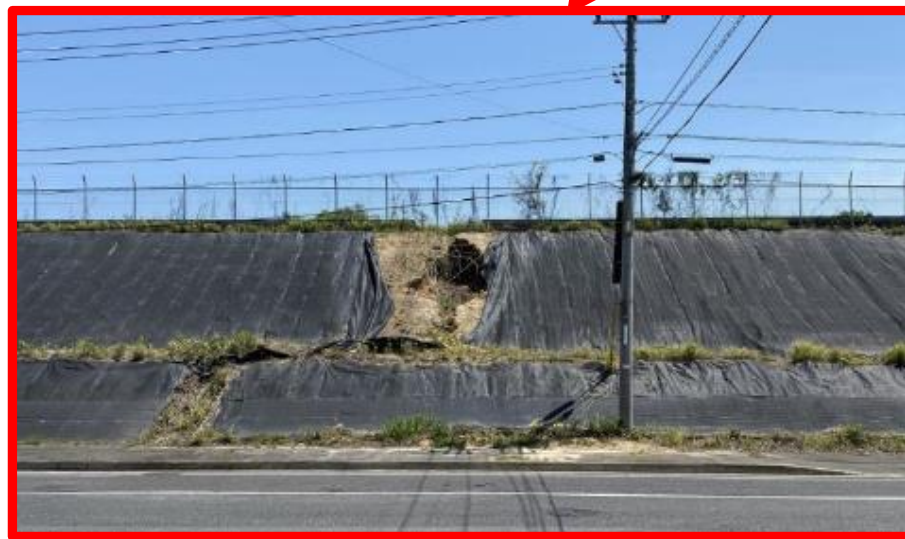
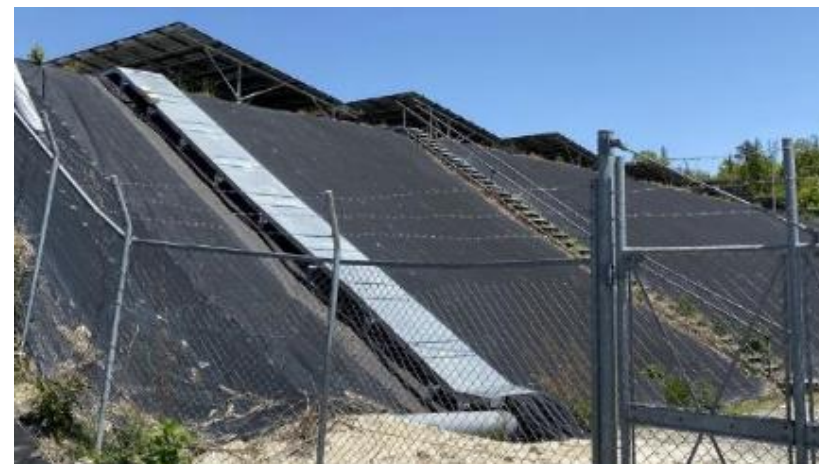
管理No.7-ex06

防水シートの下部で地盤の崩落が発生した例。  
水みちを考慮せず、発電所全面を防草シートで  
覆うと土砂崩れが起きるケースがあり危険。

| チェックポイント | 判定 |
|---|---|
| このような発電所は<br>排水計画の見直しが必要。 | × |

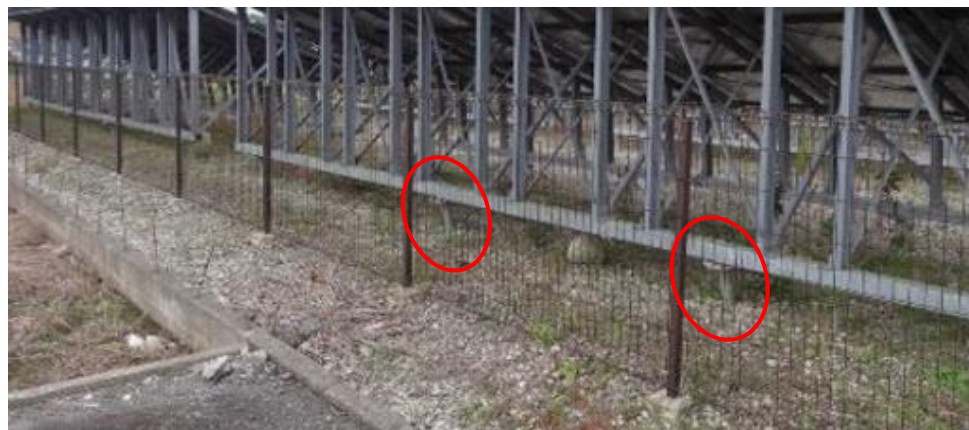
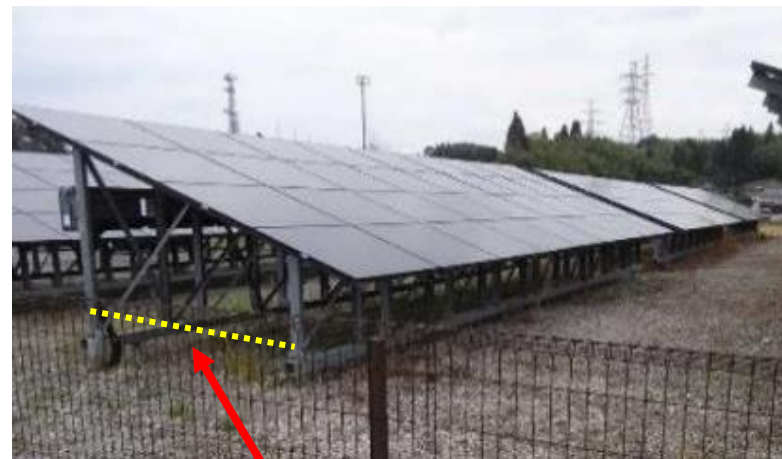
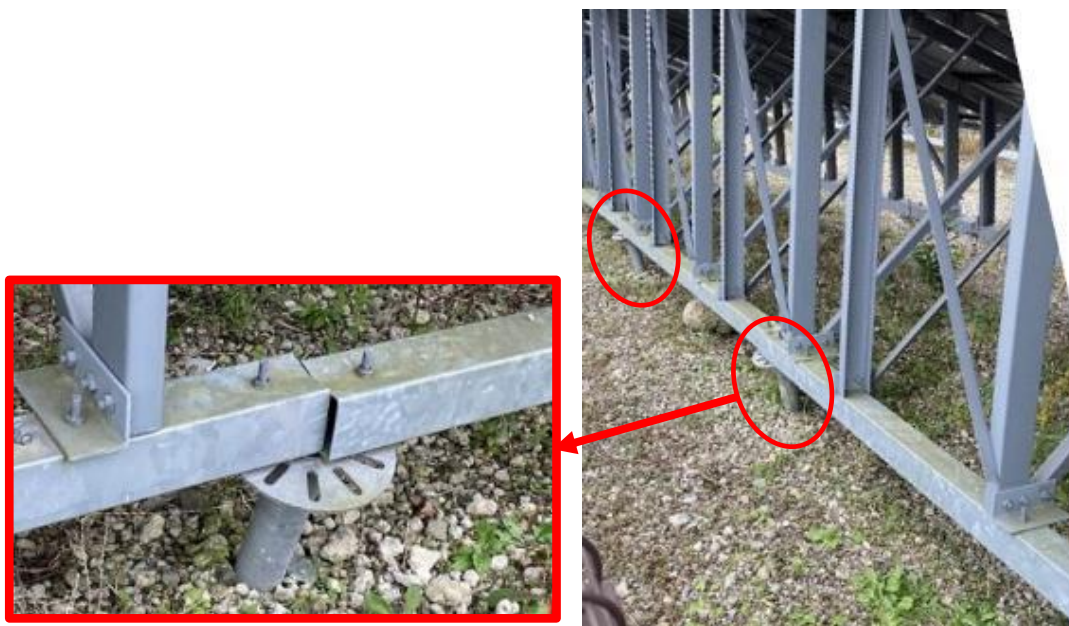
この間にフレームがない

豪雪地帯の発電所の問題例。後段のほとんどのスクリー杭が後方に傾いてしまっている。

雪の影響と地盤の弱さ、加えて、前後の杭をつなぐフレームがない等の原因が考えられる。

このような発電所は  
改修が必要。

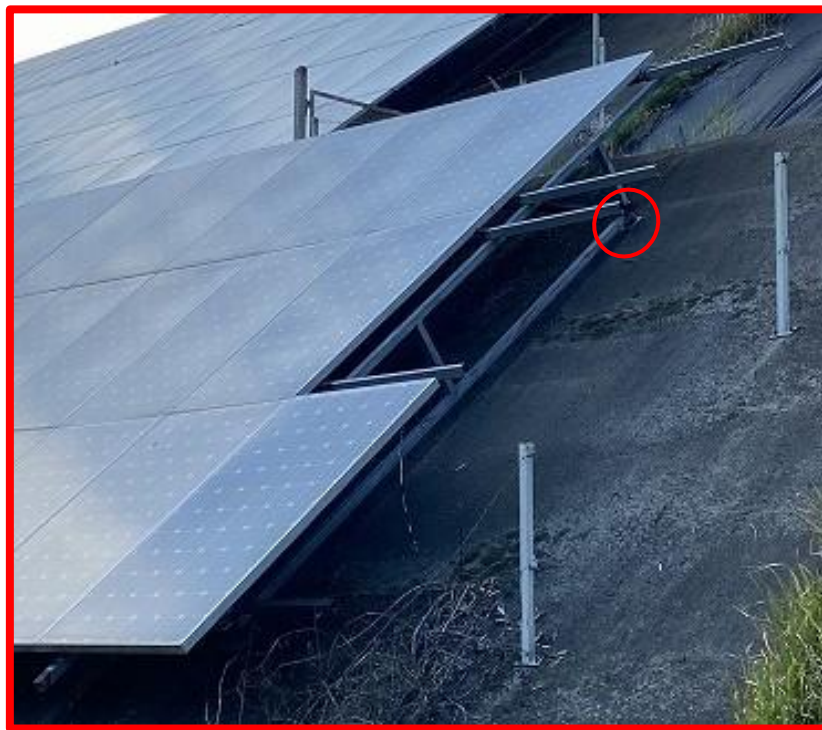
急傾斜地の設置であるが架台フレームが細く、地盤への固定点数もかなり限定的、ボルト類のサイズも小さく、しっかりとしたアンカーが打込まれているかも不明。

十分な強度設計に基づき施工されているか疑問。県によりアレイの滑落リスク対策として発電所直下の道路が封鎖されていた。

| チェックポイント | 判定 |
|---|---|
| このような発電所は<br>安全維持管理が困難 | × |

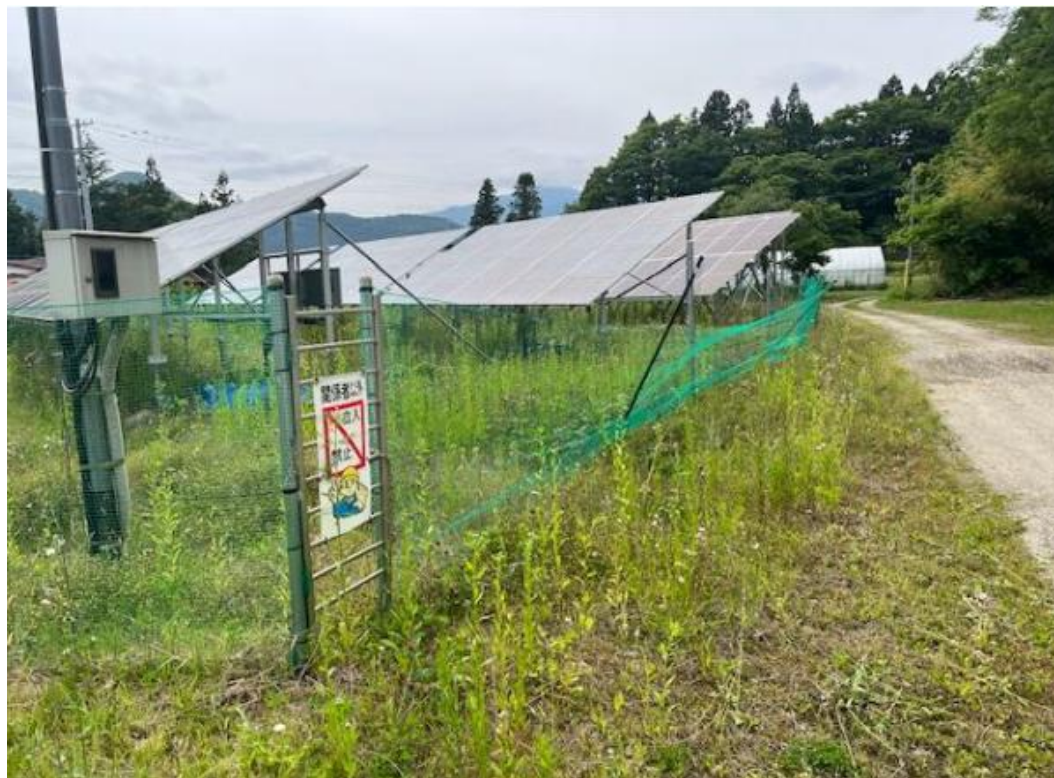
| 事例No. | 対象項目 | 問題点 |
|---|---|---|
| F-001 | フェンス・標識 | ・園芸用と見られる支柱とプラスチック製ネットで作られており、随所で支柱の倒れが発生し、第三者が容易に敷地内に入れる状態 |

全周を金属製フェンスで再施工、標識は敷地内の集電箱に貼りつけてあったものを門扉に掲示して、地域住民から容易に連絡先が分かるようにした。

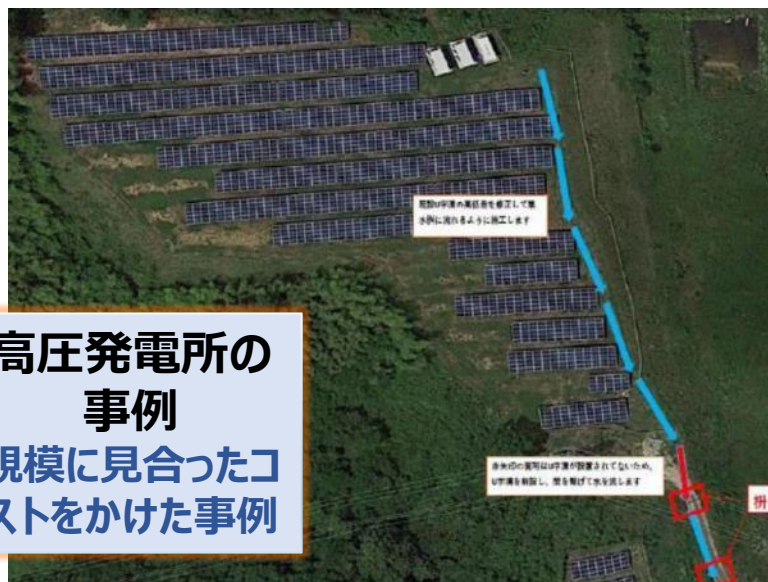
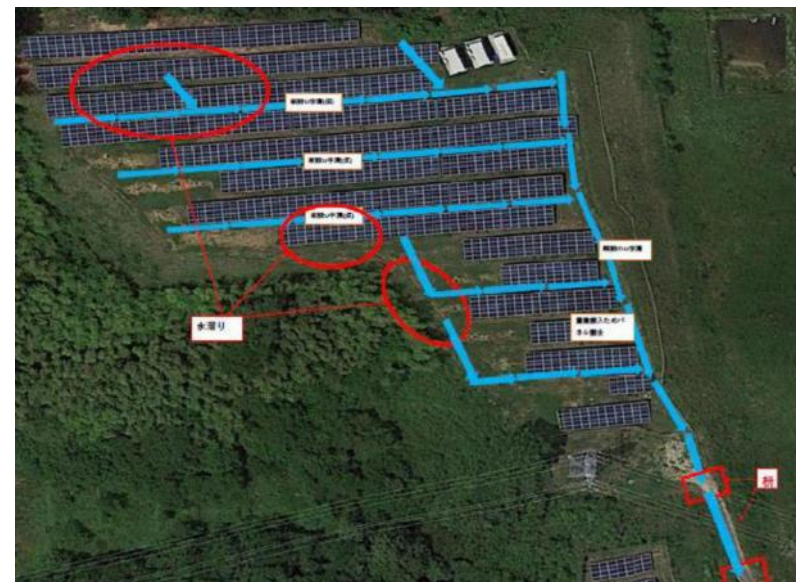
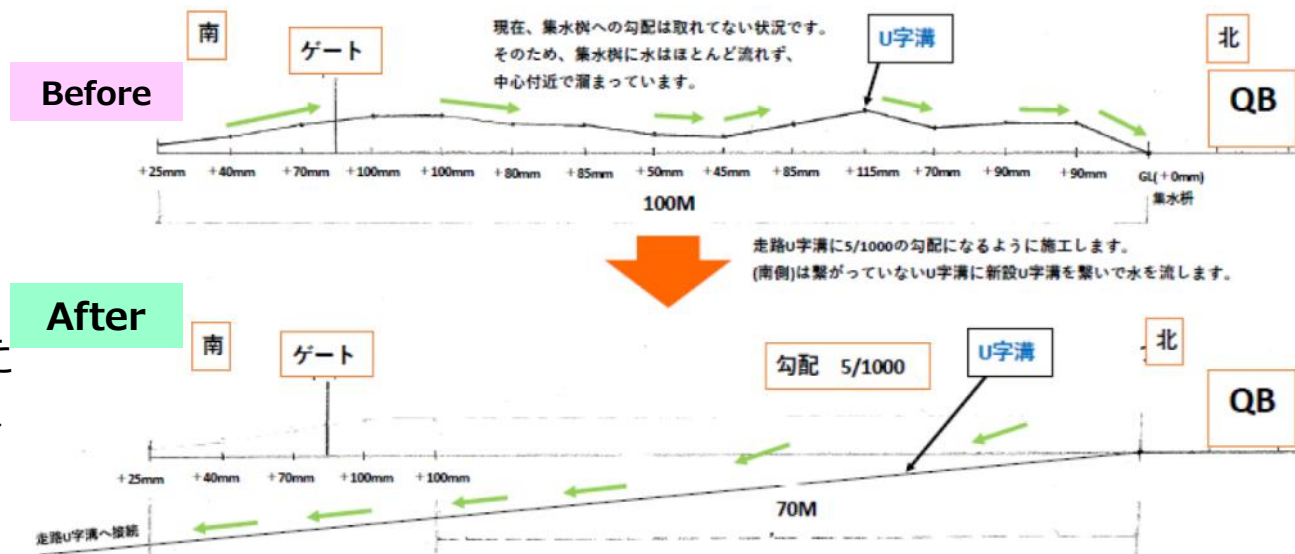
| 事例No. | 対象項目 | 問題点 |
|---|---|---|
| D-001 | 土木・地盤 | <ul style="list-style-type: none"> <li>敷地内排水対策が不十分のため、軟弱地盤化による不同沈下発生</li> <li>土砂流出問題、路肩崩壊リスク</li> </ul> |

### ① 南北U字溝改修

■ 勾配が取れていない南北U字溝を改修し、5/1000勾配を確保

■ 北側排水柵は生かしたまま南側の市の排水溝へU字溝を延長した。  
(放流許可取得済)

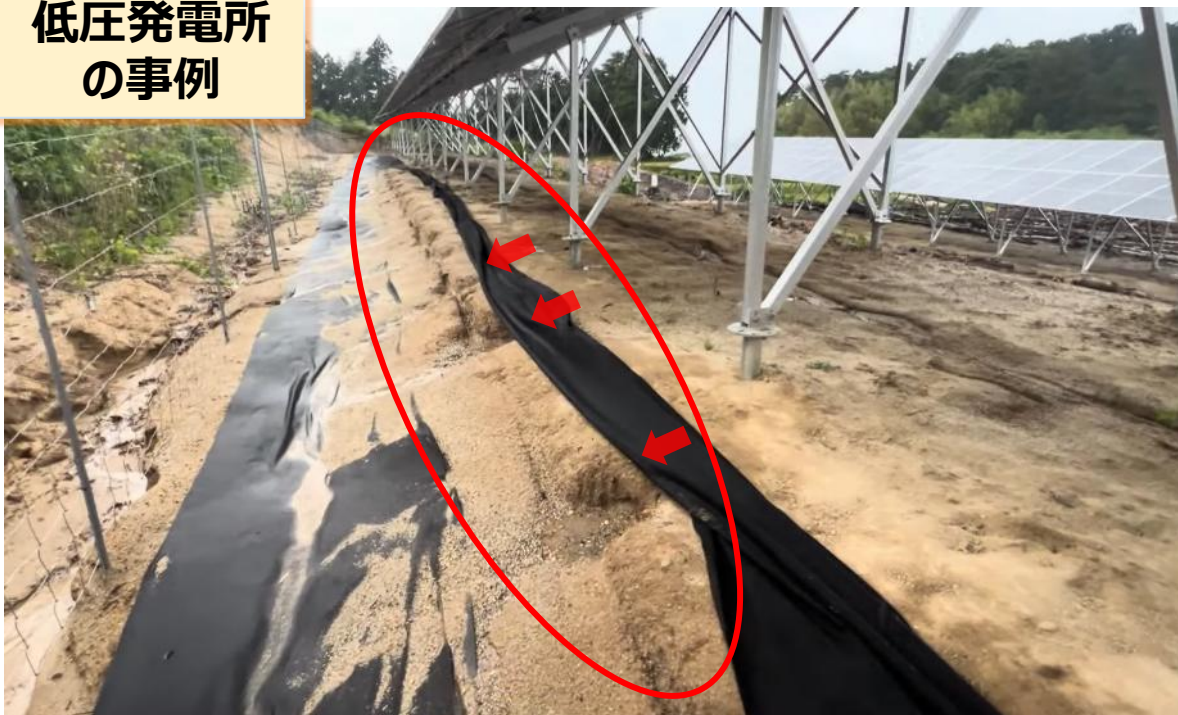
アレイ下端より落下した雨水によって地盤の洗掘が起きて土砂が下流に流されている

特にアレイとアレイの隙間から落下した雨水により、地盤が深く洗掘されているのが見て取れる。  
(矢印の部分)

このような、砂やれきを多く含む土質の場合、写真のように土砂が簡単に運ばれてしまう。

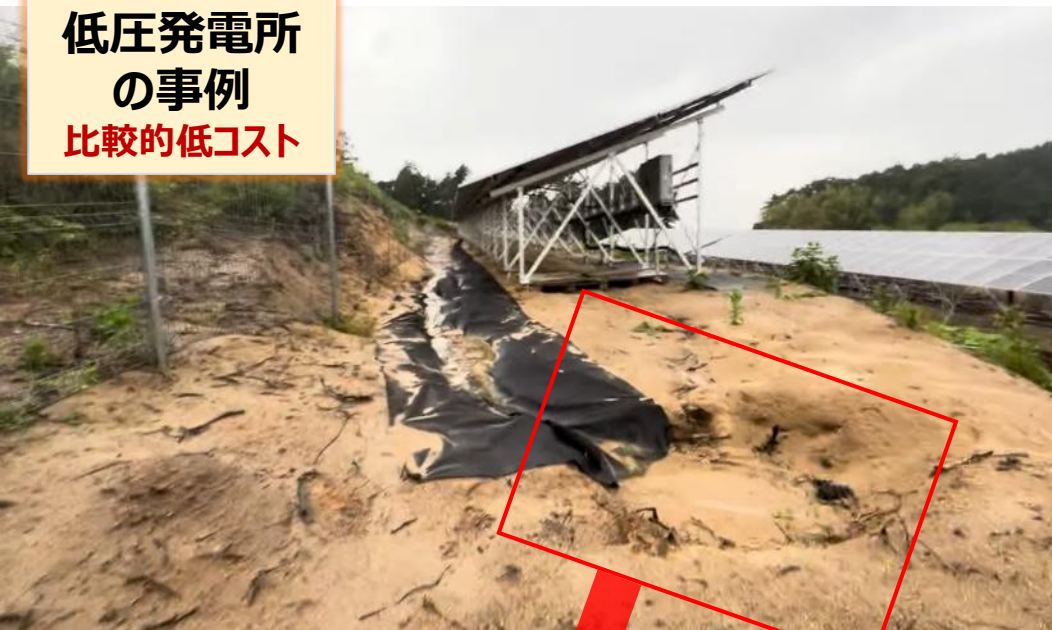
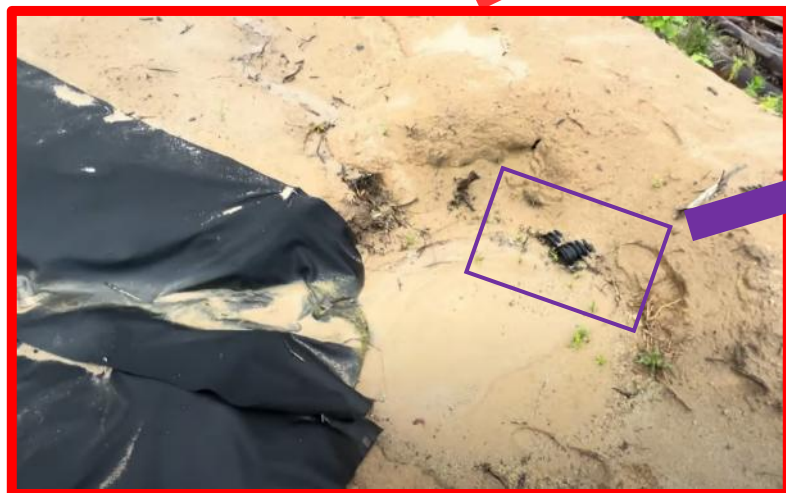
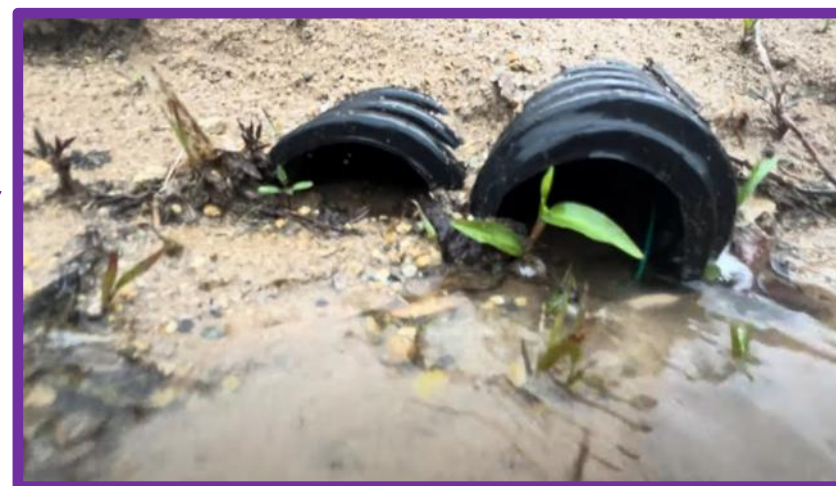
写真の状態は釜場設置後9か月が経過した状態で、釜場に土砂が溜まって排水ダクトの一部が埋もれている。半年に1度、釜場に溜まった土砂を除去することにより土砂流出対策として持続的に機能する。

対策その②：防草シート上を流れる雨水の流末に釜場を設け、沈砂池の役目を持たせる

写真のように釜場を設け、少し高い位置に排水ダクトを設置し、流速が落ちた上澄みだけを下流に導く。

排水ダクトを2本埋設 ※ 9か月後の状態

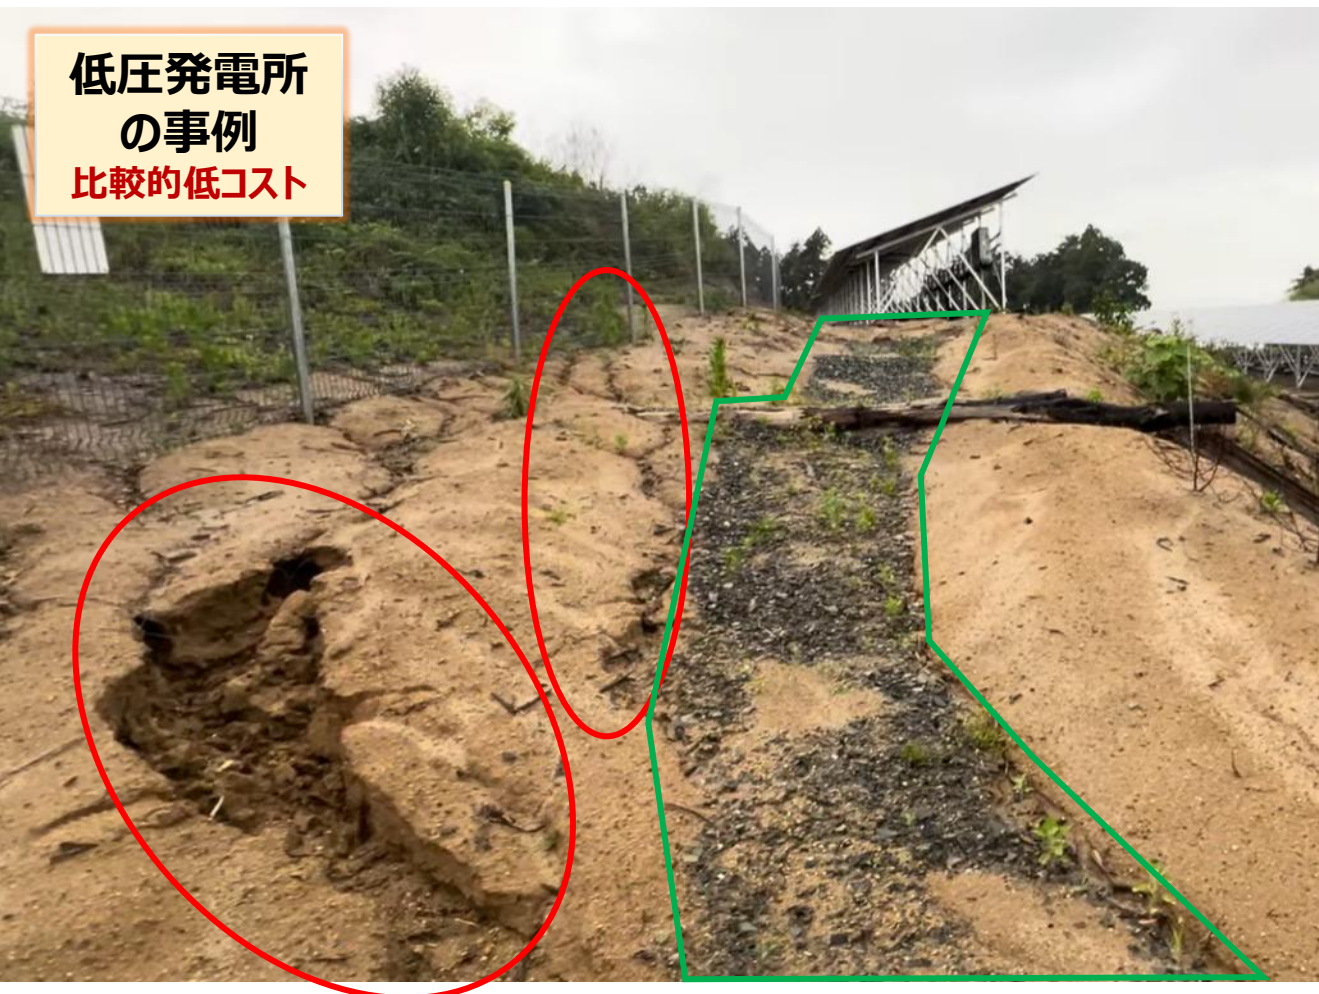
砂利を敷設していない赤丸部分は、発電所敷地外から流れる雨水の影響で、流量が少ない割には大きな洗掘が生じている

対策その③：水みちとなるエリアに砂利を敷設する

大量の雨水が流れる水みちに砂利を敷設することにより洗掘が防止でき、土砂流失も大幅に軽減できている。

前頁の釜場から雨水が溢れた場合は砂利を敷設した水みちを流れるように排水設計がされている。

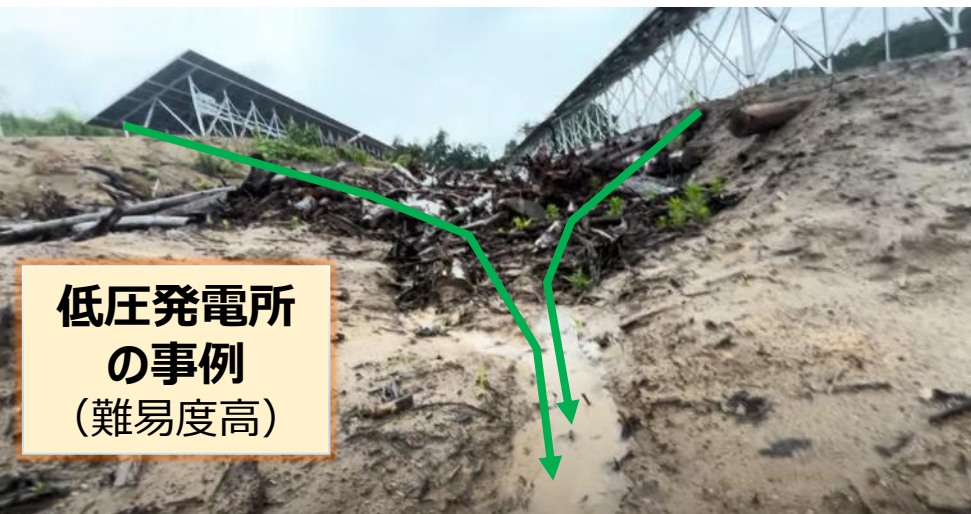
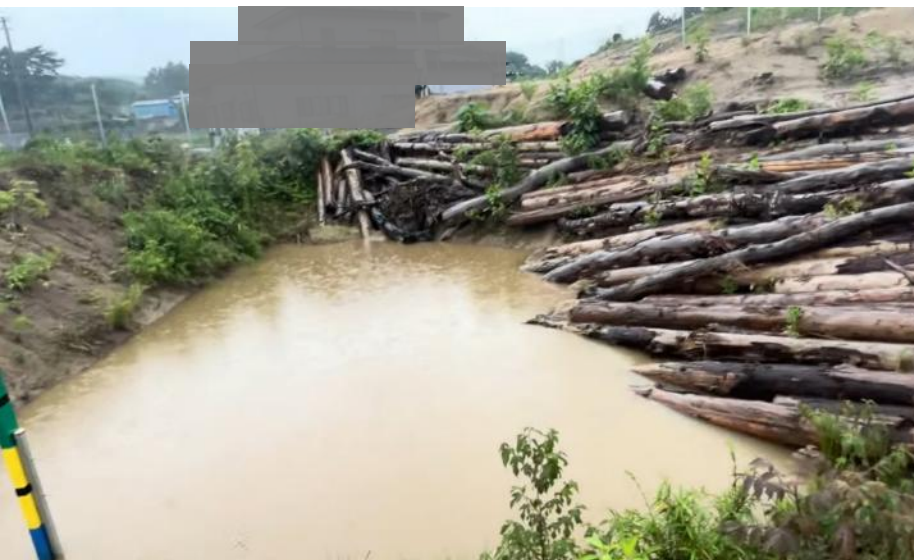
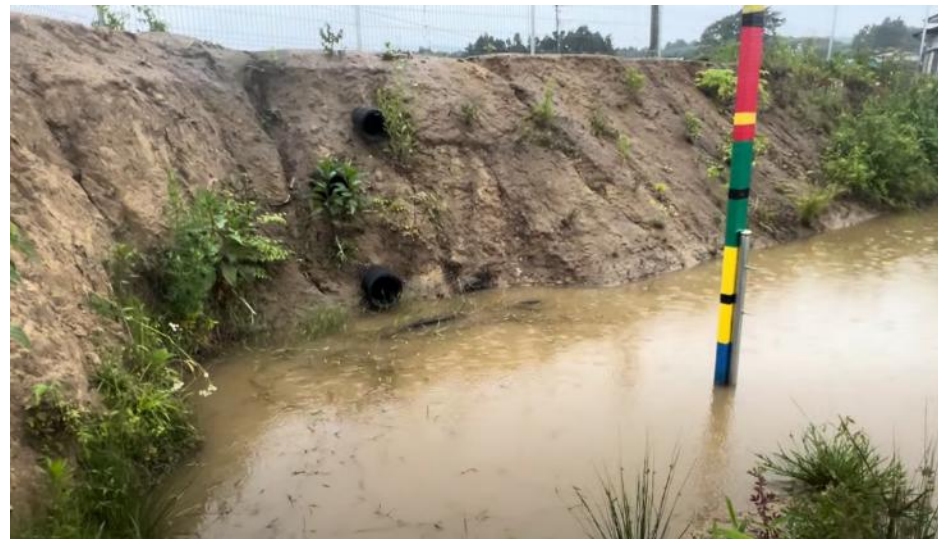
通常の雨であれば下の写真のレベルから水位は上がらずに地下水として浸透していることを確認済。

雨が降り続けている状態でも水位が一定  
⇒ 地下水として浸透している

対策その④：沈砂池を敷設する

発電所建設の際に伐採した木材を水みちに配置し、土砂流失を押さえている。

発電所の流末に沈砂池を設け、水だけを排水するように設計されている。

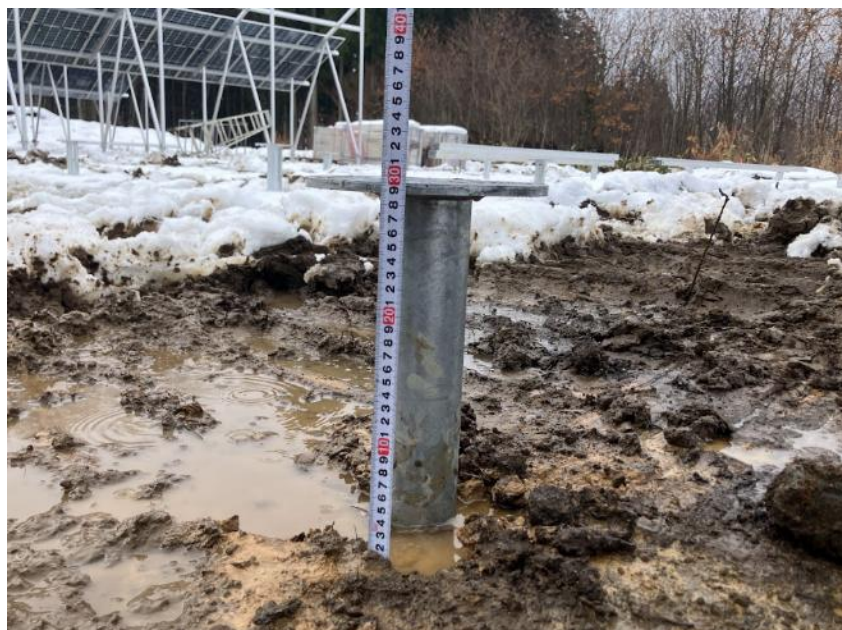
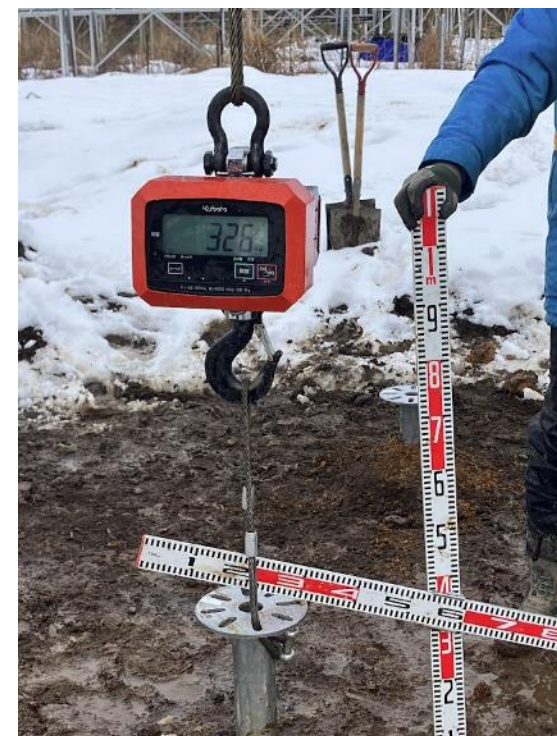
是正工事前、杭周辺が水に浸かっている様子

**杭と地盤との間に水が侵入し、土中の含水率が高くなっている状態。**

杭長さ：2,000mm、埋込深さ：1,700mm

**300～350 kgf (2,940～3,430N)  
程度の引抜力で杭が浮き上がった。**

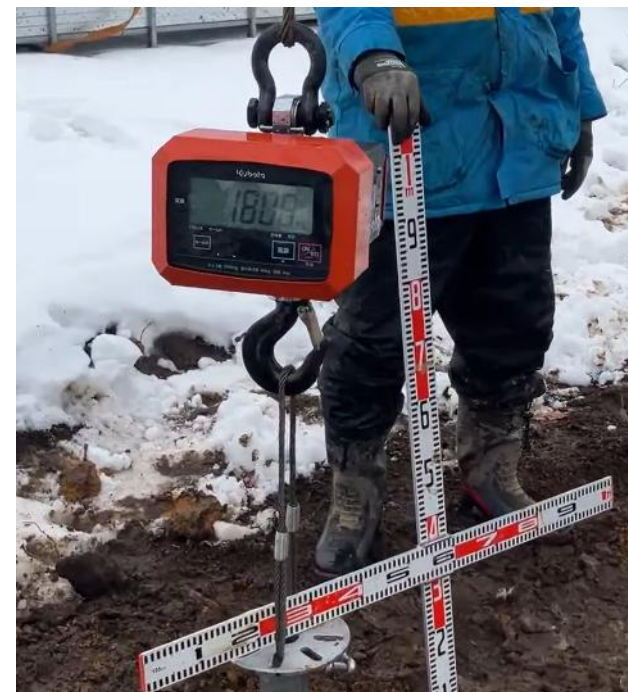
1,800 kgf (17,650N) の引抜力  
に対して杭は持ちこたえた。

杭長さ : 2,000mm  
埋込深さ : 1,700mm

杭の周囲を余盛でカバーした状態

**杭の周囲に余盛**を行い、  
杭と地盤との間に水が  
侵入しない対策を取った

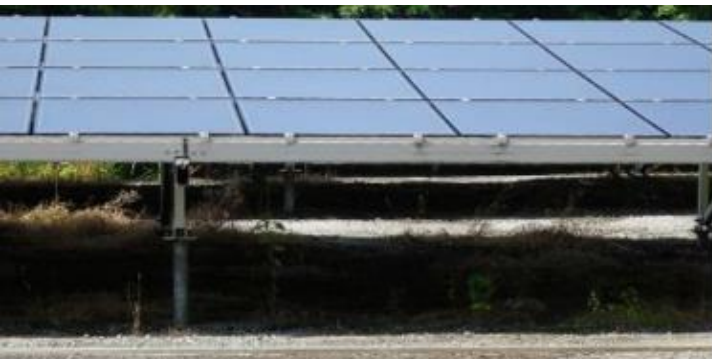
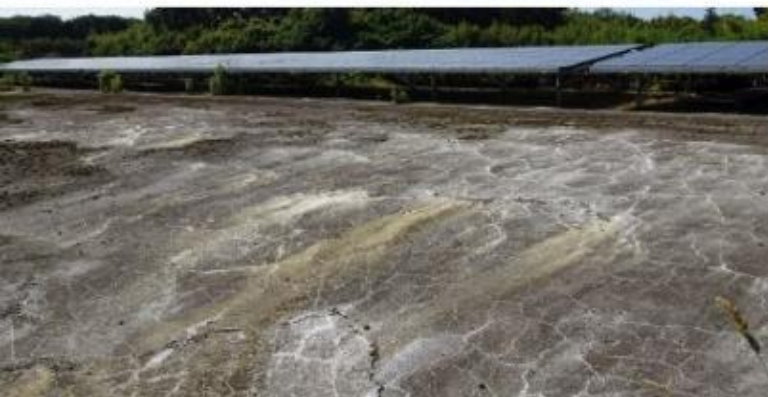
管理No.12-30\_109

敷地表面のモルタル（コンクリート）施工のひび割れ、下部空洞化の懸念あり。土壌改良剤や防草シートも同様、水みちが考慮されていない場合に下部空洞化の発生例あり

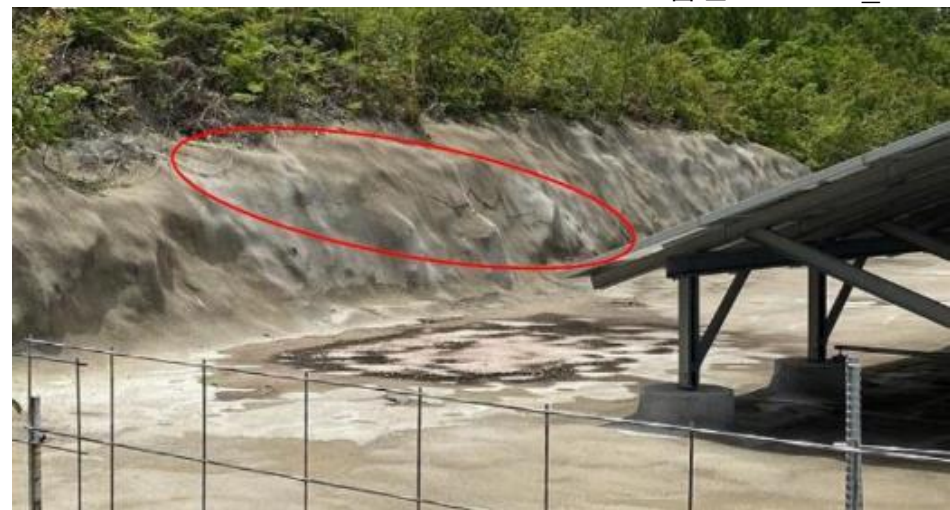
管理No.14-02\_2

門扉からアレイまでの傾斜部はモルタルが敷設されているが、細かいひび割れが多くみられる。水みちが考慮されていなければ下部の土砂が流れ出して空洞ができるリスクがある。

モルタル等で敷地全体が覆われておりきれいに見えるが、水みちが考慮されていない可能性がある。擁壁としての強度が不十分と見られ、ひび割れが確認され、加えて排水口がない、もしくは不十分な可能性がある。既に広い範囲でクラックが発生しており、地面に壁面からの土砂が流れ出たような形跡あり。

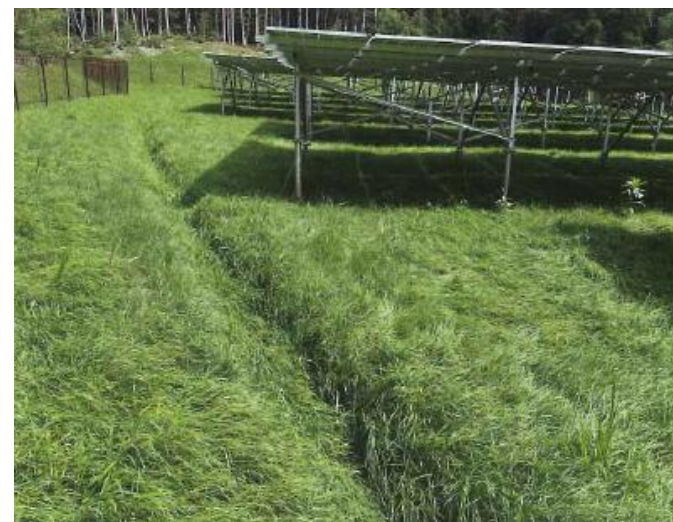
事例5C

雨が降るたびに同じ場所に水みちが形成され、ガリ浸食が深くなった状態

ガリ浸食跡を利用して  
植生土のう水路を設置した

ガリ浸食により自然につくられた排水路を固定化することにより水みちを確保した。

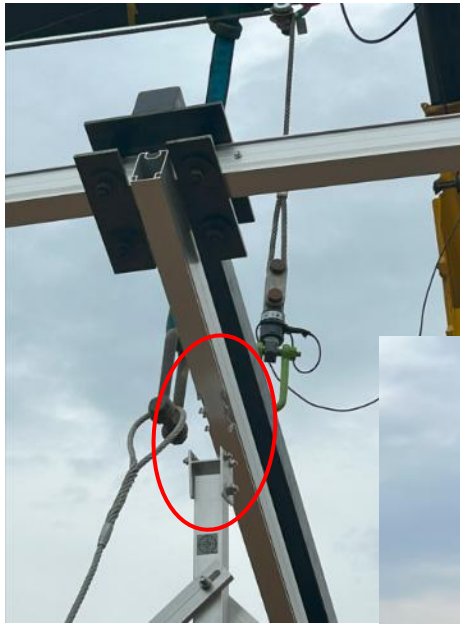
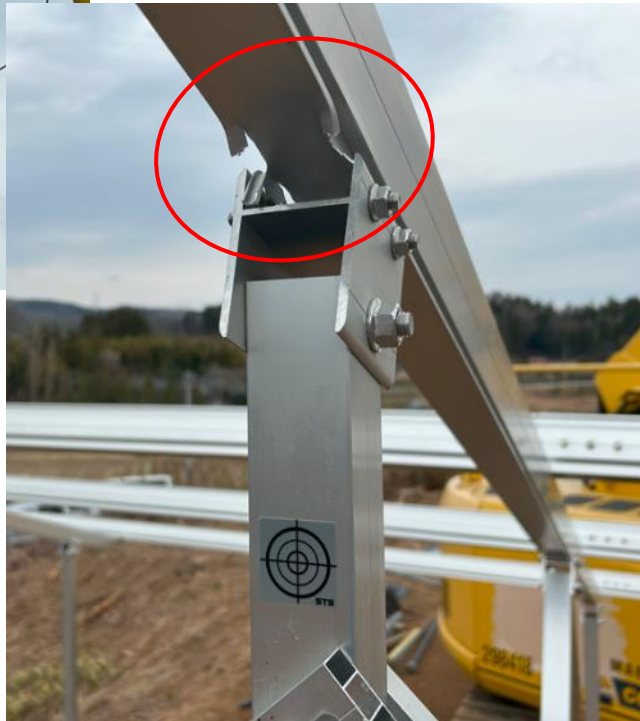
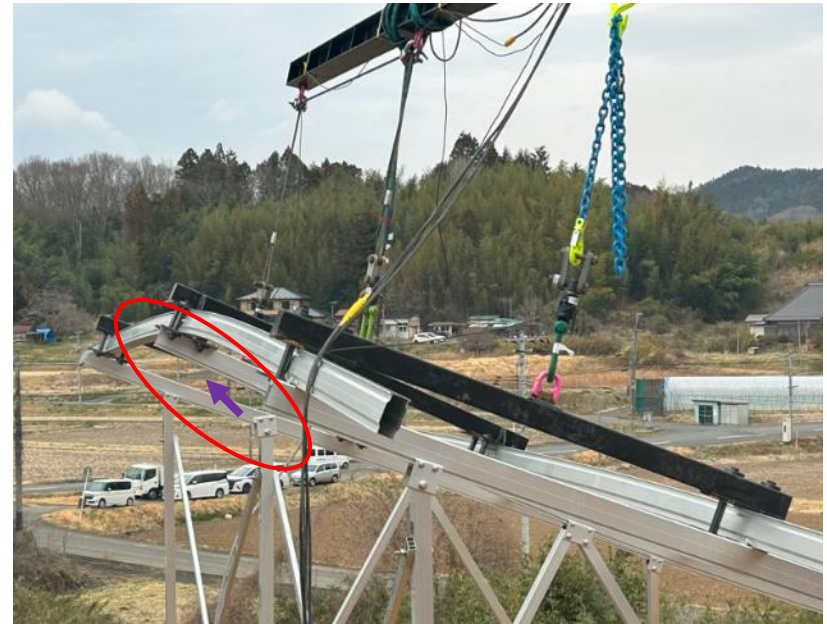
**この試験は 6 本杭架台だが、別に試験した同構造の 4 本杭架台でも同じ部位が破壊された。この特定の架台設計において一番に補強を考えるべき部位と認識。**

締結部にスライド可能な固定方式を採用しており、ボルトを支えるアルミフレーム底部の強度向上が改善ポイントと結論された。本試験方向に関して議論の余地はまだ多くあるが、強度計算で十分考慮されていない部分の問題が洗い出せる可能性もある。
