# メガソーラー発電設備の適正化へ向けての取組み

2025年2月18日  
大英ソーラー株式会社

### 《対象発電所の概要》

- ・所在地:福島県 山中
- ・容量:1.25MW
- ・工区:分割型・・・1工区、2工区、3工区
- ・使用:約7年間

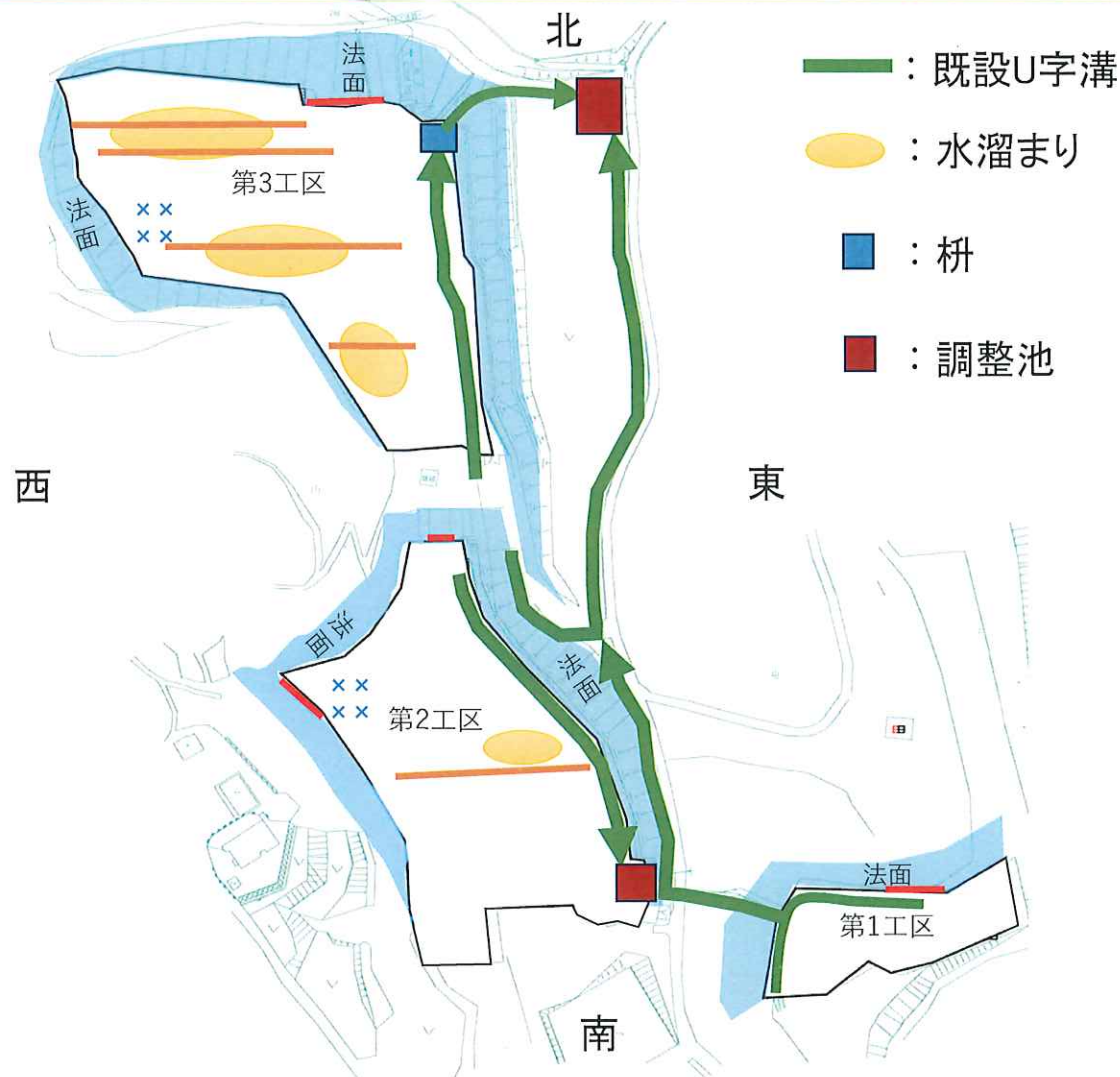
GL上の水溜まり：**大**

\* 2021年(3年前)くらいから傾向有。

杭の  
浮沈

地盤  
亀裂

地盤  
沈下

法面  
崩れ

絶縁抵抗  
低下

接地抵抗  
低下

経年劣化による

- GL表層の凸凹
- GL勾配の鈍化
- 既設U字溝の崩壊

対策：地盤改良、GL勾配・U字溝更新  
と碎石

※各工区の地形に合わせて設計

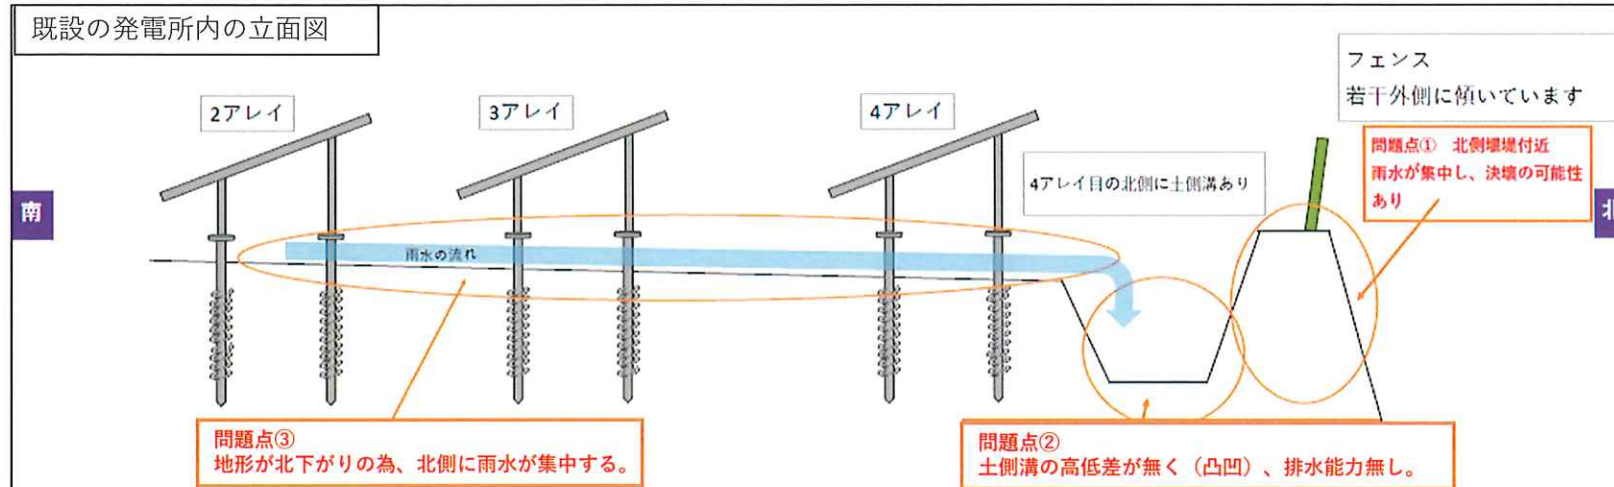
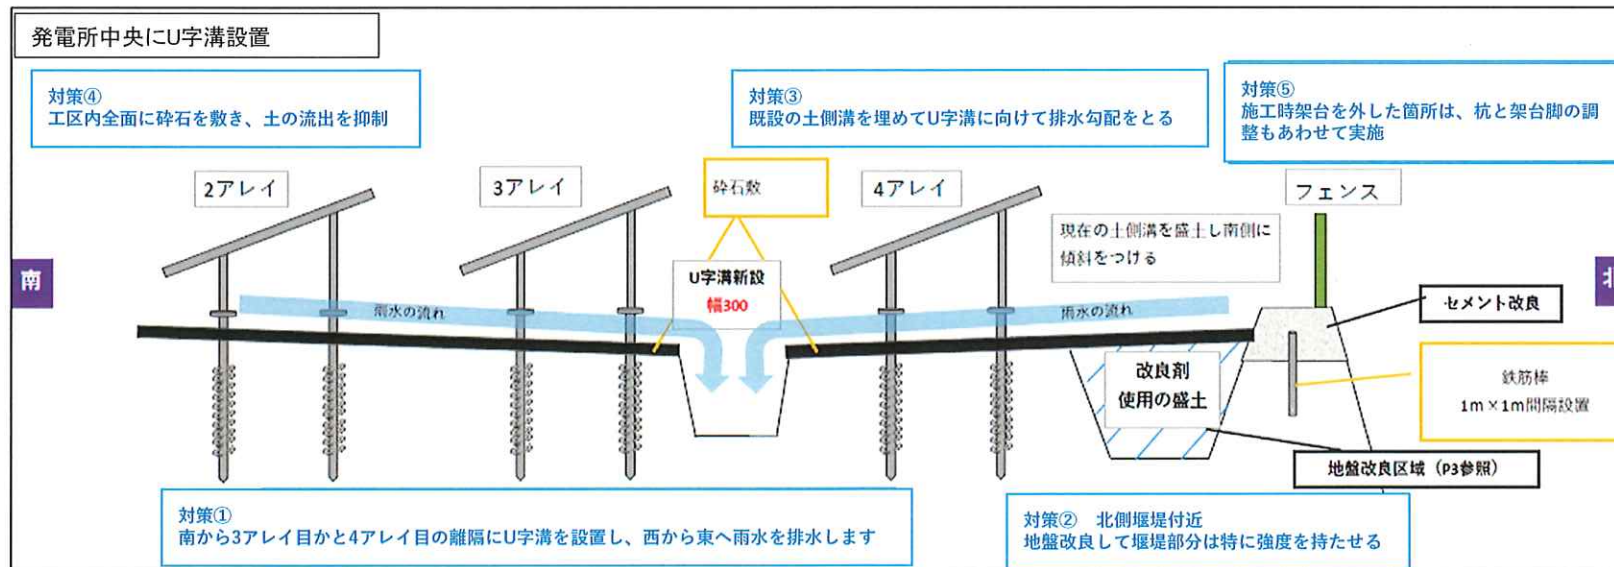
# メガソーラー発電設備の適正化へ向けての取組み 第1工区 ■ 是正内容

※地形が北下がりにより北側に雨水が集中するが、雨水が流れず土側溝が排水機能を有していない為、既設の土側溝を埋め、東西U字溝を新設し既設排水管に接続する工事を実施。
