セミナーの資料

株式会社アイテス

太陽電池モジュールの基礎知識

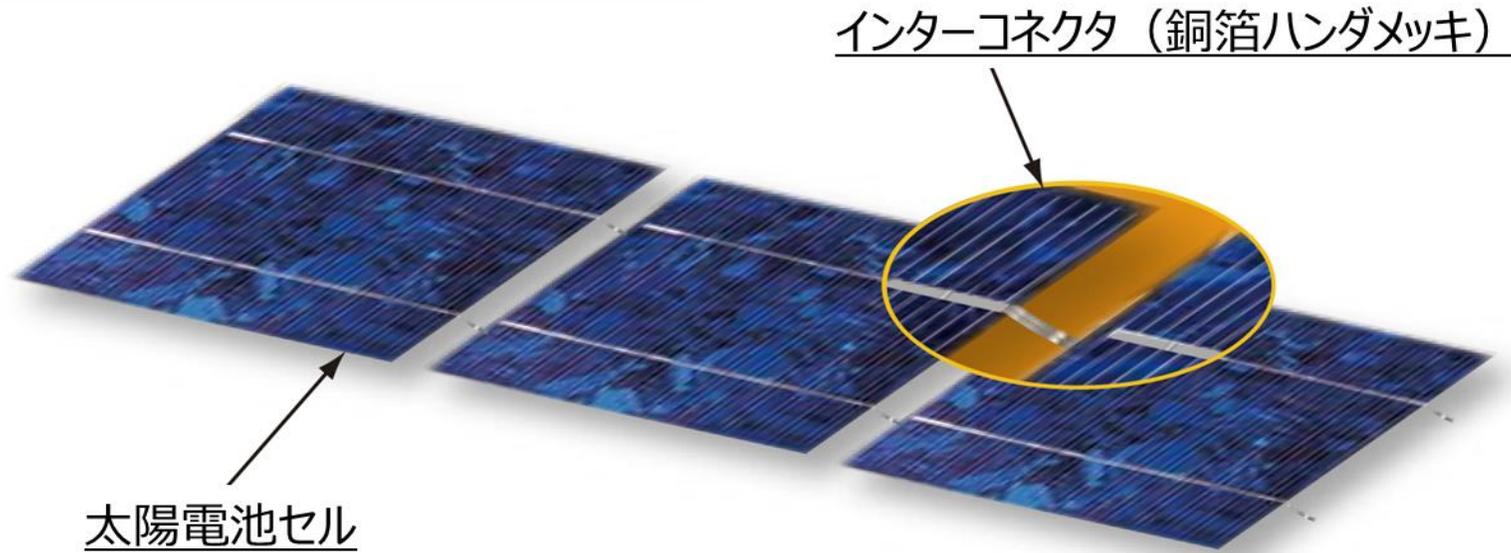
太陽電池セルは、整流ダイオードやLEDと同じ、PN接合した半導体である。
 この半導体に光を当てると、内部で電気エネルギーが発生する。
 電極の両端に負荷をつなぐことで電流が流れ、電気エネルギーを取り出すことができる。

セル 1 枚の開放電圧 V_{OC} は約 0.5V

太陽電池セル

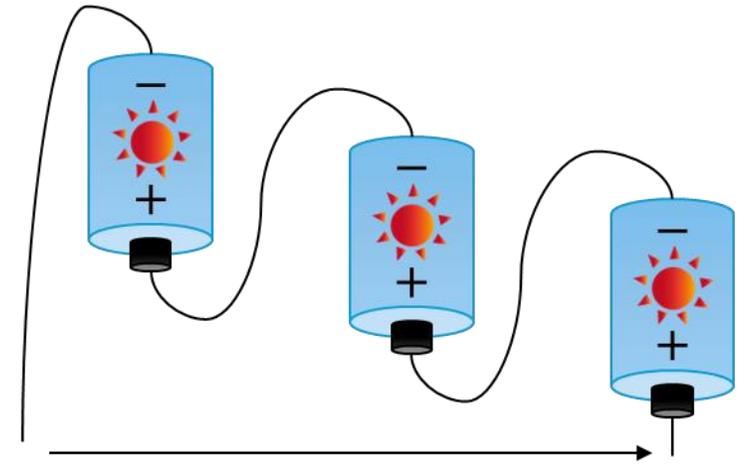
「セルストリング」とは、
複数枚の太陽電池セルを直列接続したものである。

セル1枚の電圧では低くて利用しにくい
ため、乾電池を直列接続するように、
「インターコネクタ」と呼ばれる配線
で複数枚のセルを直列接続することで、
電圧を高めている。

↑
電圧は足し算、電流は一定

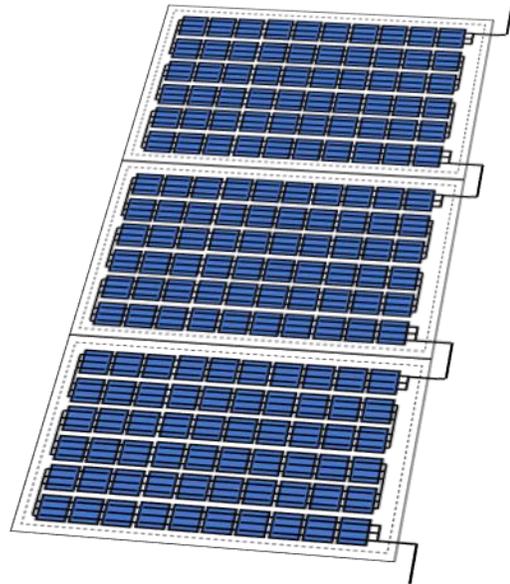
複数枚のセルを直列接続し、
電圧を数十[V]に高めたものが
「太陽電池モジュール」。

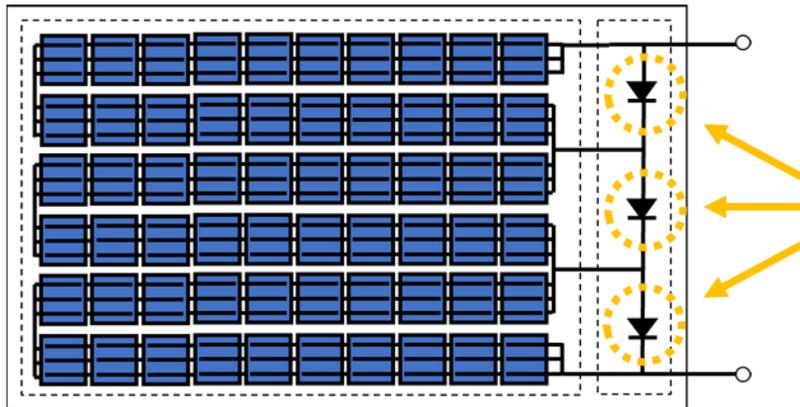
バイパス回路
(バイパス
ダイオード)

そこで、電流の迂回回路として、20枚程度のセルに対して並列になるように、「バイパス回路（バイパスダイオード）」が配置されている。

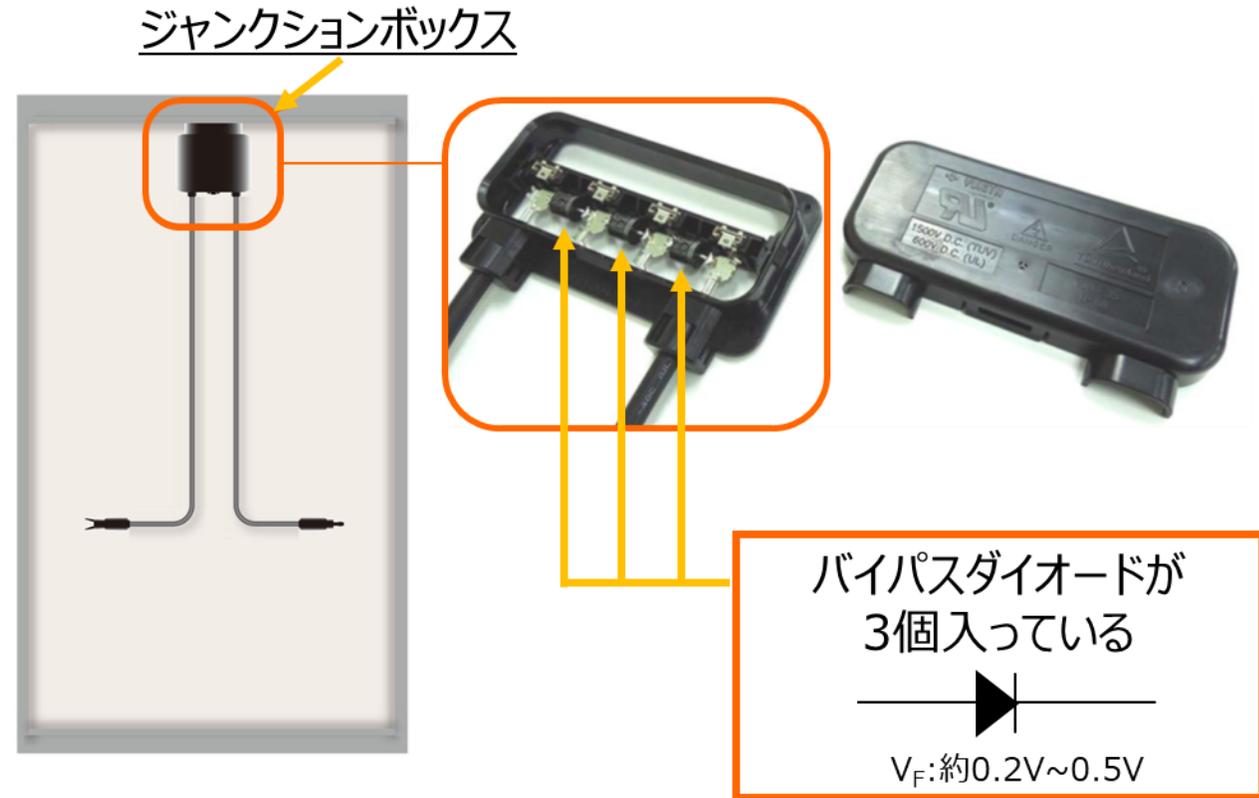
モジュール裏面に設けられている「ジャンクションボックス」内にバイパス回路が入っている。

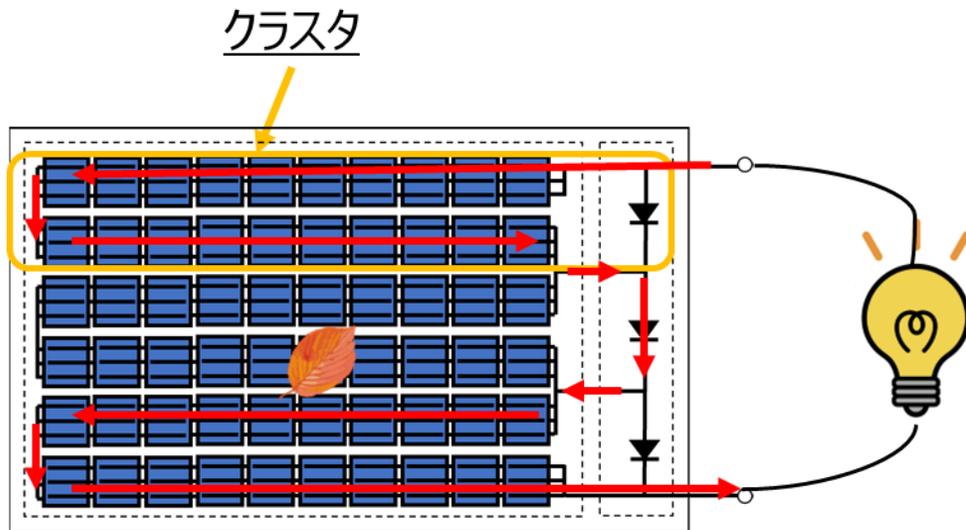
バイパス回路で分割された部分的な太陽電池セル群を「クラスタ」と呼ぶ。
結晶型太陽電池モジュールの多くは、3つのクラスタが直列につながれている。

セルに影が落ちて電流が流れにくくなると、
バイパス回路が作動し、クラスタ単位で電流が迂回される。
結果、他のクラスタは発電に寄与する構造となっている。

結晶型太陽電池モジュールの最小単位はセルだが、
発電が行われる基本単位は「クラスタ」である。

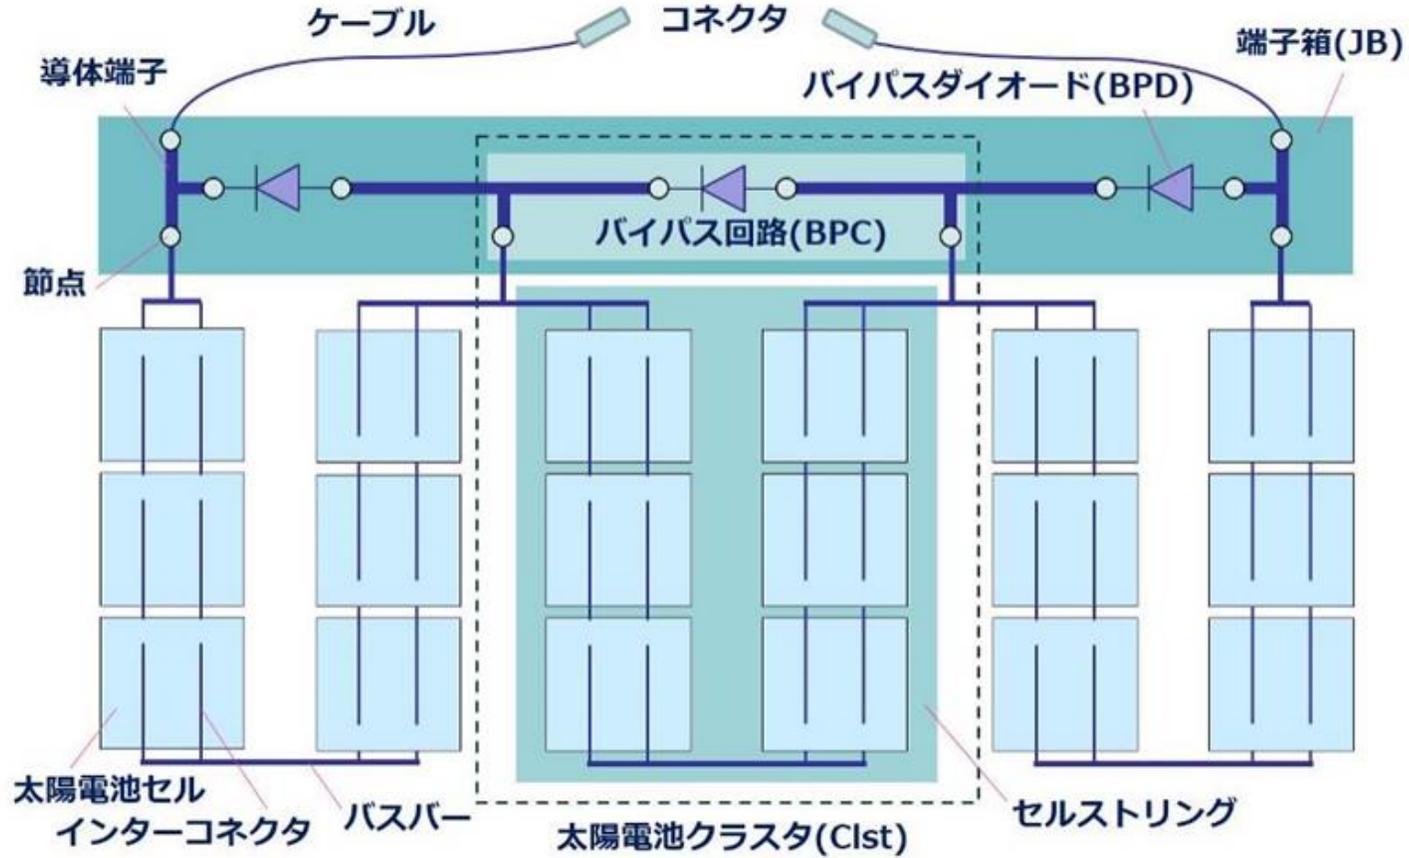
太陽電池モジュールの内部配線

セルストリングの両端をバイパス回路により終端した発電ユニットを「太陽電池クラスタ」（略してクラスタ）と呼びます。

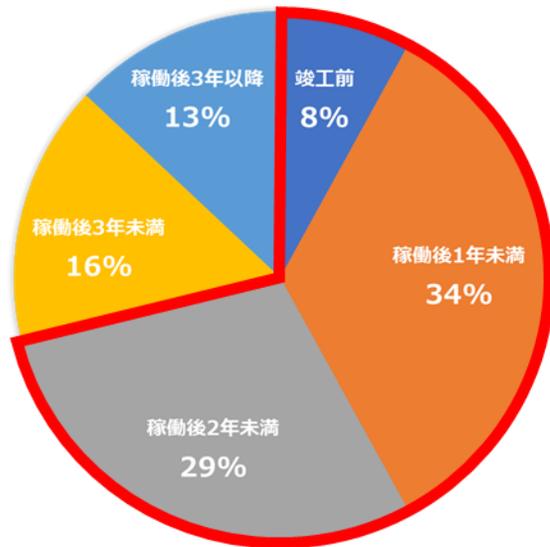
稼働年数(N=180)

2014年4月～2017年9月で全国180発電所を調査
稼働2年以内の発電所の70%でクラスタ故障を特定

いわゆる、クラスタ断線（高抵抗化）

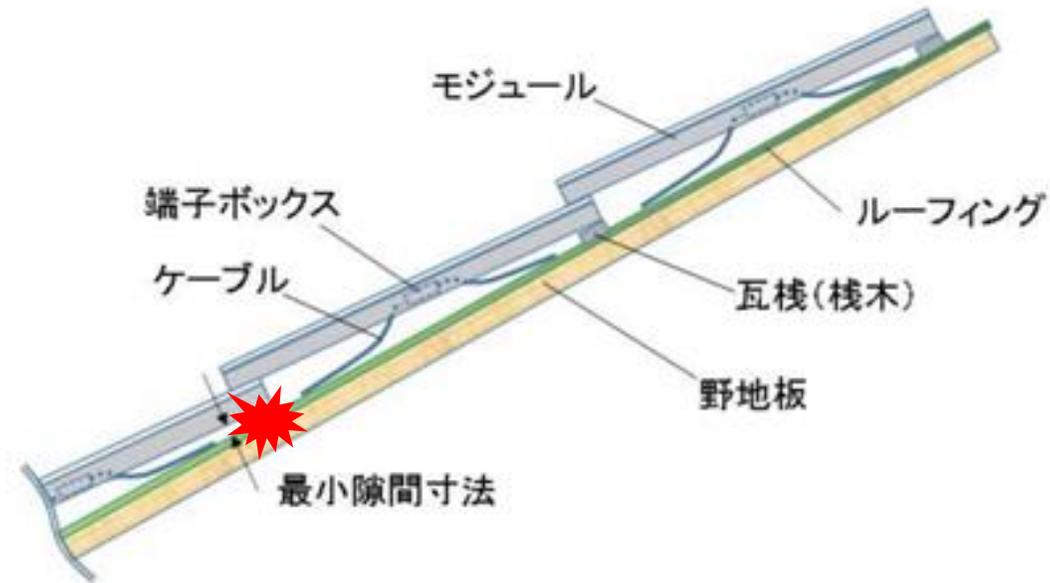
図 18 のじいた 野地板に延焼した火災事故等の屋根断面図 (例)
(屋根を横から見た場合)

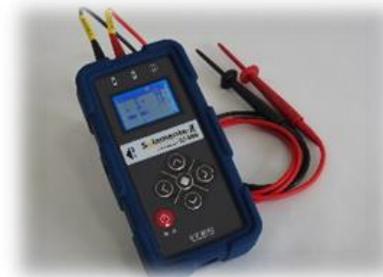
Solamente-Z
STRING CHECKER SZ-200

直列抵抗Rを測定

太陽電池モジュール間のコネクタは施工不良があると当該コネクタが劣化し、直列抵抗成分が増加、それにより発電能力の低下やコネクタ部の発熱により最悪、近接するものに引火するおそれがある。太陽電池モジュールの製造不良や経年変化に伴う突発的な発電能力の低下もある。これらは定期点検あるいは不具合発生時にストリングのインピーダンス測定を行い、電気経路のインピーダンス又は直列抵抗成分を調べることで異常を検知することができる。これを実現するのが、インピーダンス測定器である。ここでは、このインピーダンス測定器を用いた太陽電池アレイのストリングの直列抵抗成分の測定法について説明する。

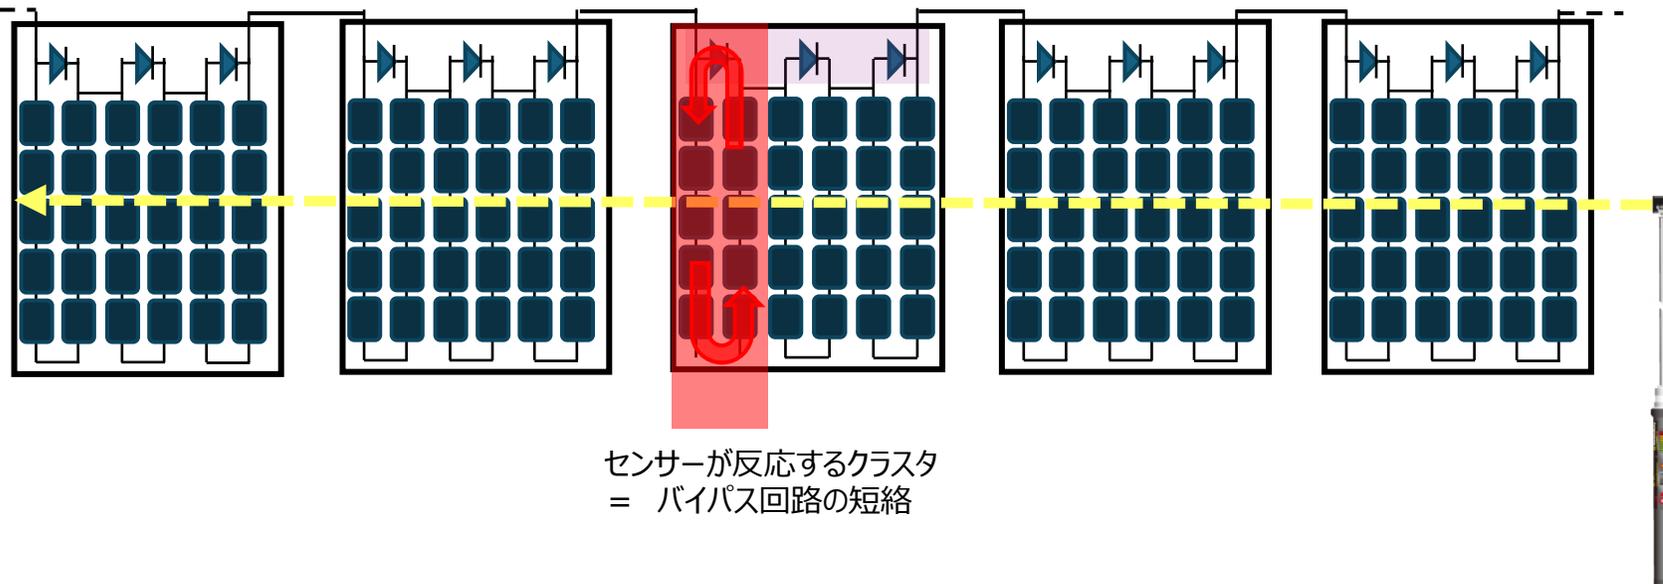
ソラメンテ-iSのセンサー感度を初期化します。

モジュール表面をタッチしてセンサーが反応するクラスタを特定します。

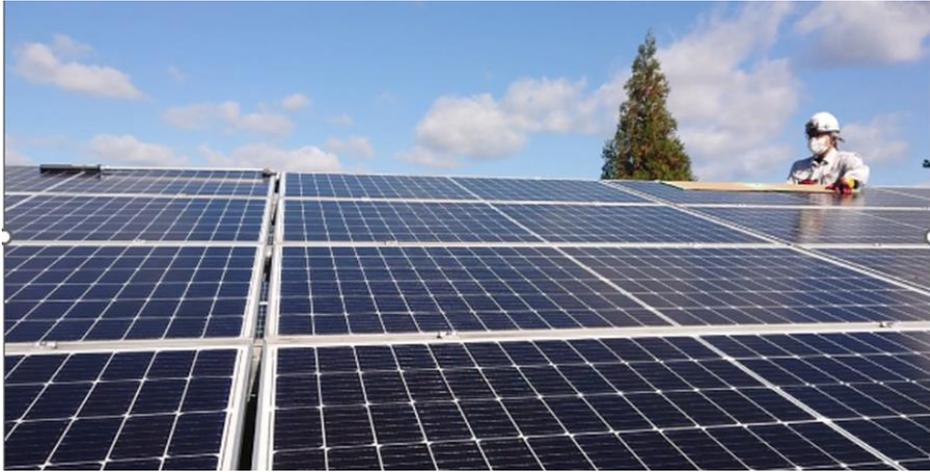
①ソラメンテ-iSのセンサーを異常回路上の
いずれかのパネルの電極に当てておく。
(バスバー上がおすすめ)

②遮光シートを使って、異常回路上の
各クラスタを十分遮光する。

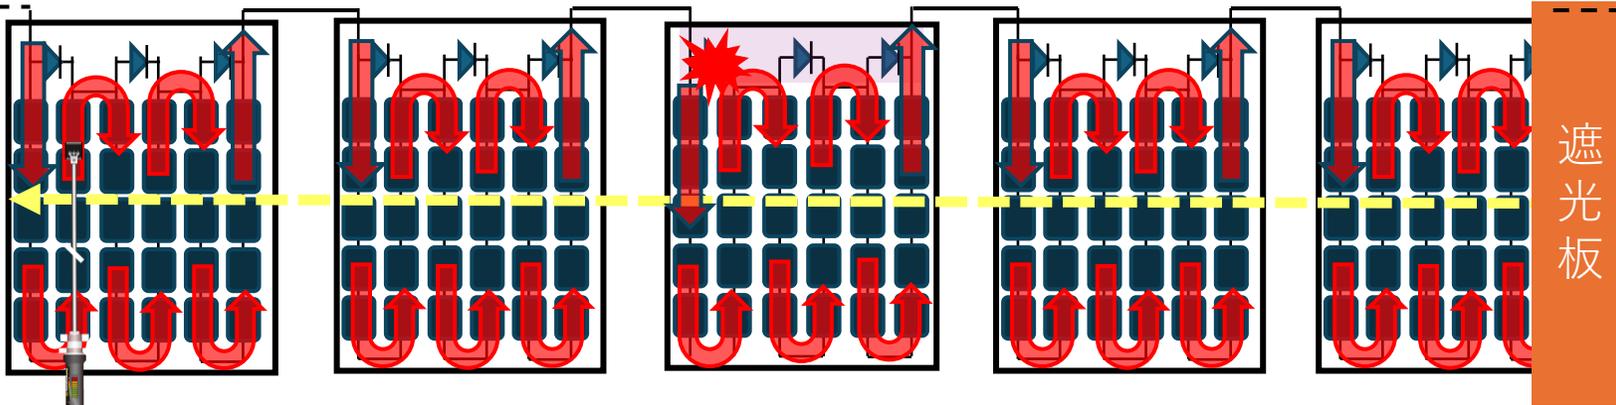
正常であれば、
ソラメンテ-iSの反応が継続する。

異常であれば、
ソラメンテ-iSの反応が停止する。

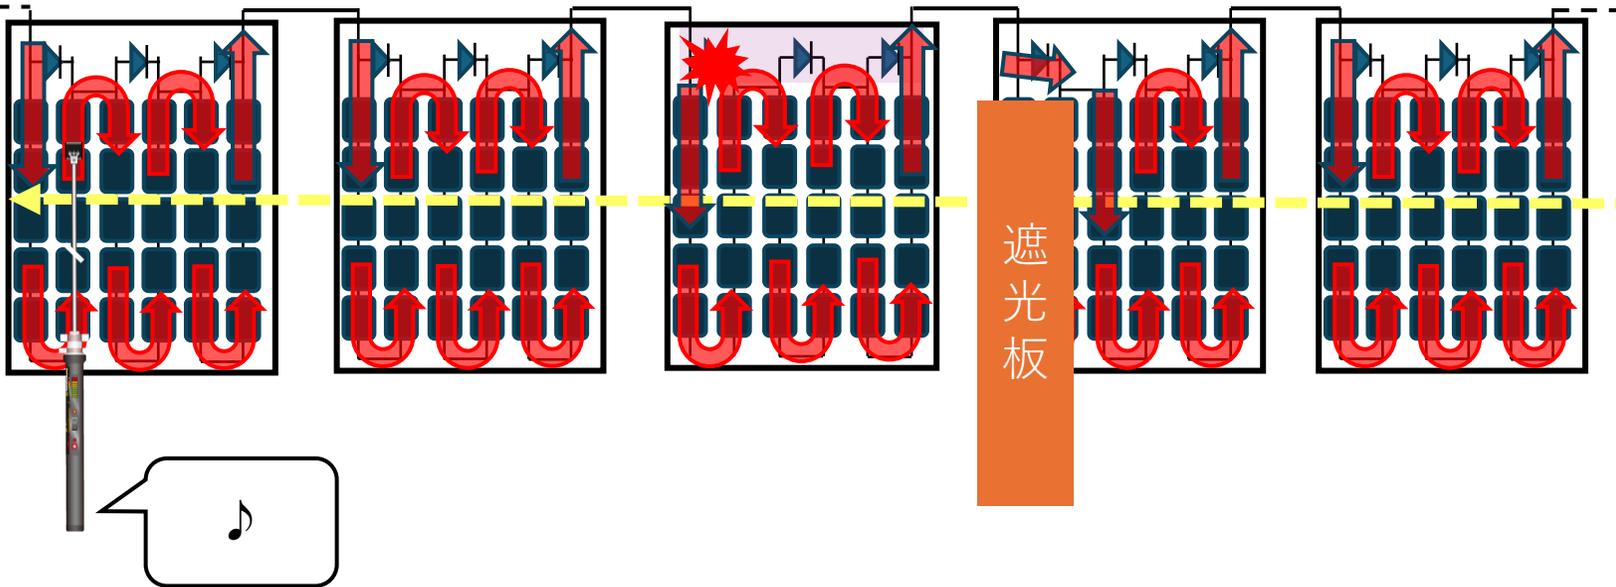
①ソラメンテ-iSのセンサーを異常回路上の
いずれかのパネルの電極に当てておく。
(バスバー上がおすすめ)

②遮光シートを使って、異常回路上の
各クラスタを十分遮光する。

正常であれば、
ソラメンテ-iSの反応が継続する。

異常であれば、
ソラメンテ-iSの反応が停止する。

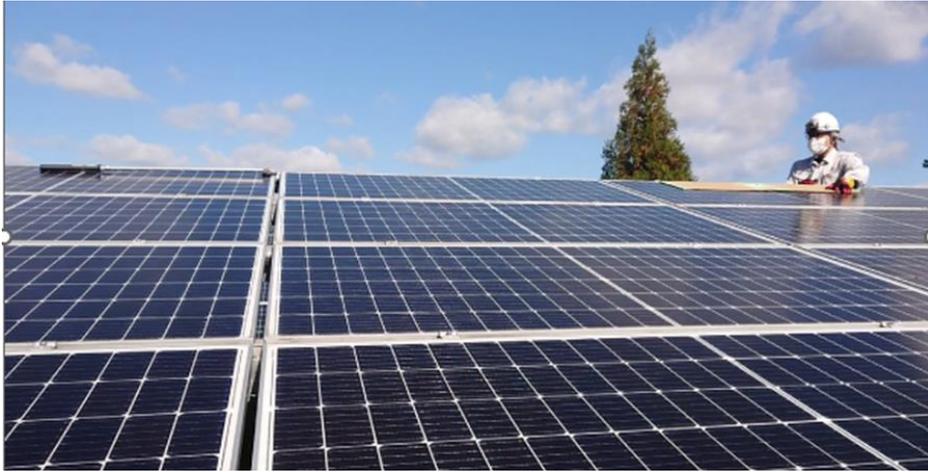
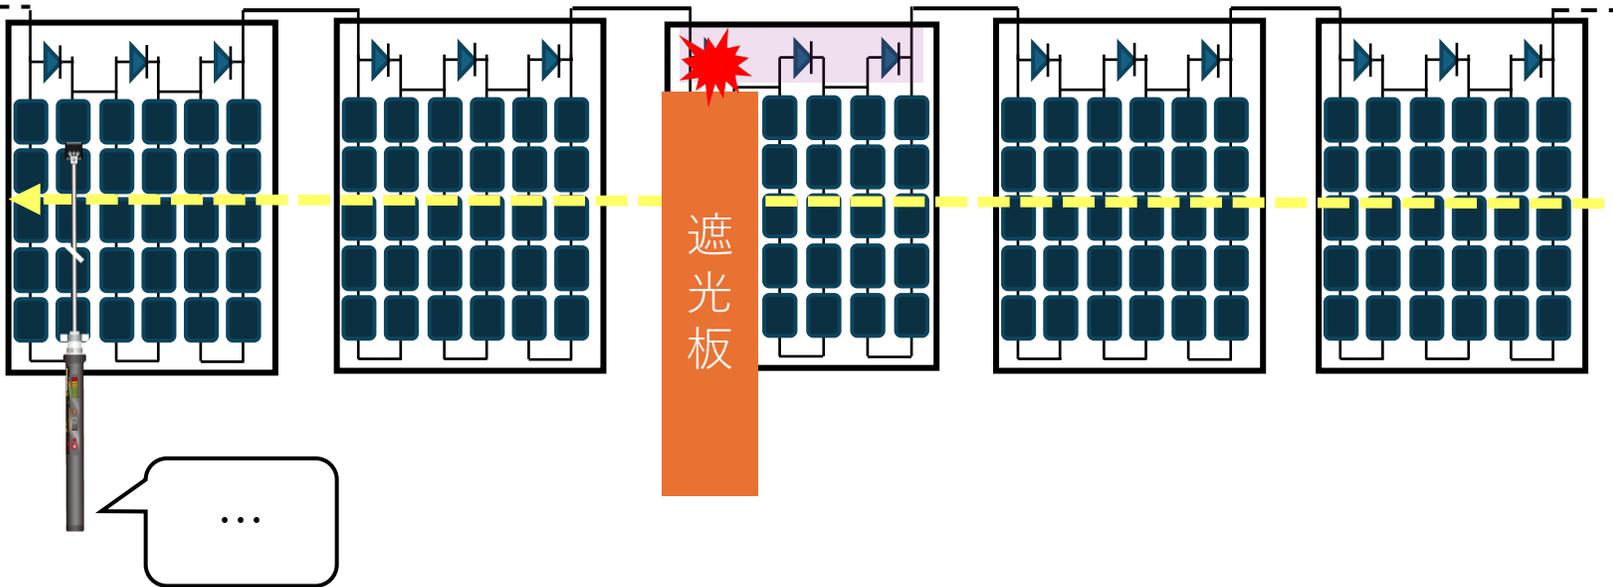
①ソラメンテ-iSのセンサーを異常回路上の
いずれかのパネルの電極に当てておく。
(バスバー上がおすすめ)

②遮光シートを使って、異常回路上の
各クラスタを十分遮光する。

正常であれば、
ソラメンテ-iSの反応が継続する。

異常であれば、
ソラメンテ-iSの反応が停止する。

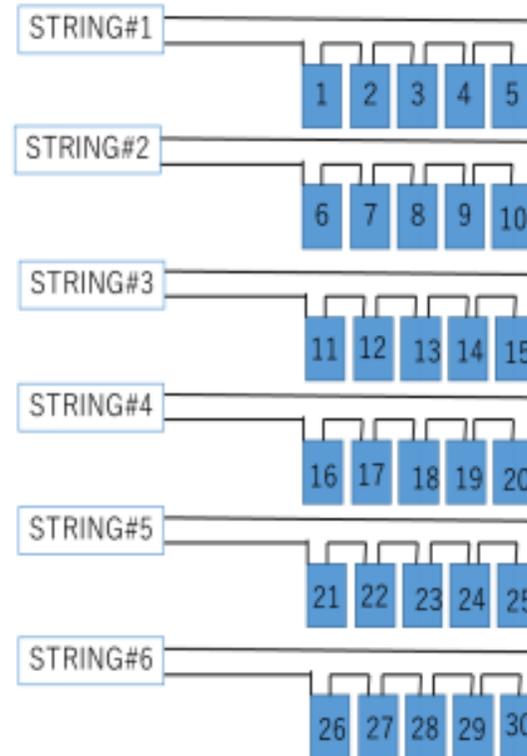
string	Z(Ω)	Voc(V)	judgment
#1	33	146	NG
#2	>1000	0	NG
#3	610	141	NG
#4	>1000	0	NG
#5	160	141	NG
#6	7	155	OK

5 直の 6 本のstringでソラメンテ-Zにより点検するとインピーダンスZが高いstringや開放電圧 V_{OC} がないstringが見られた。

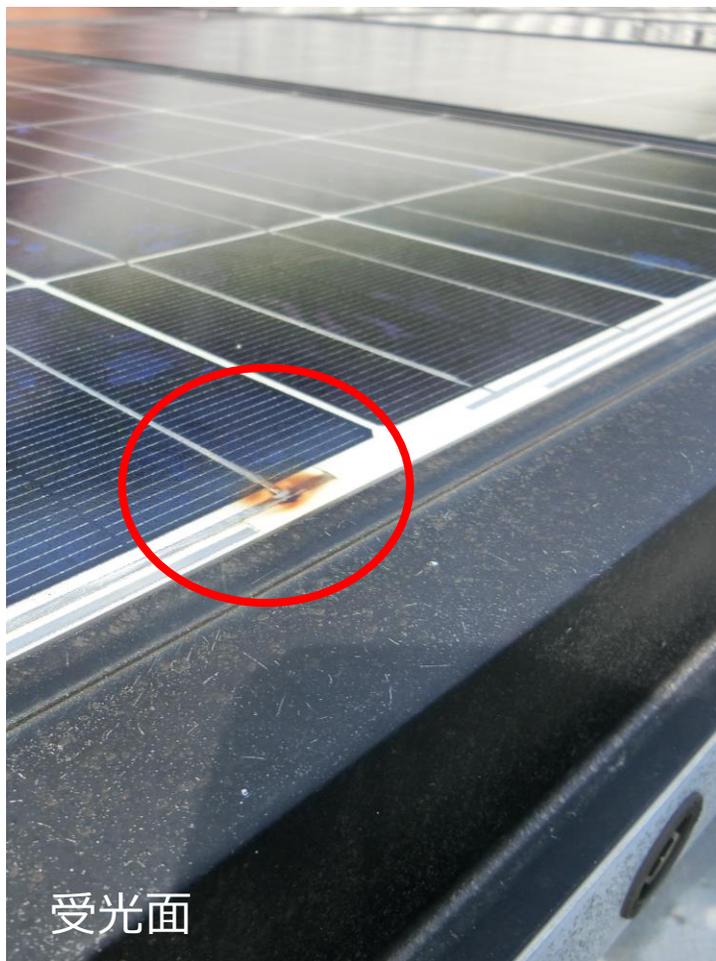
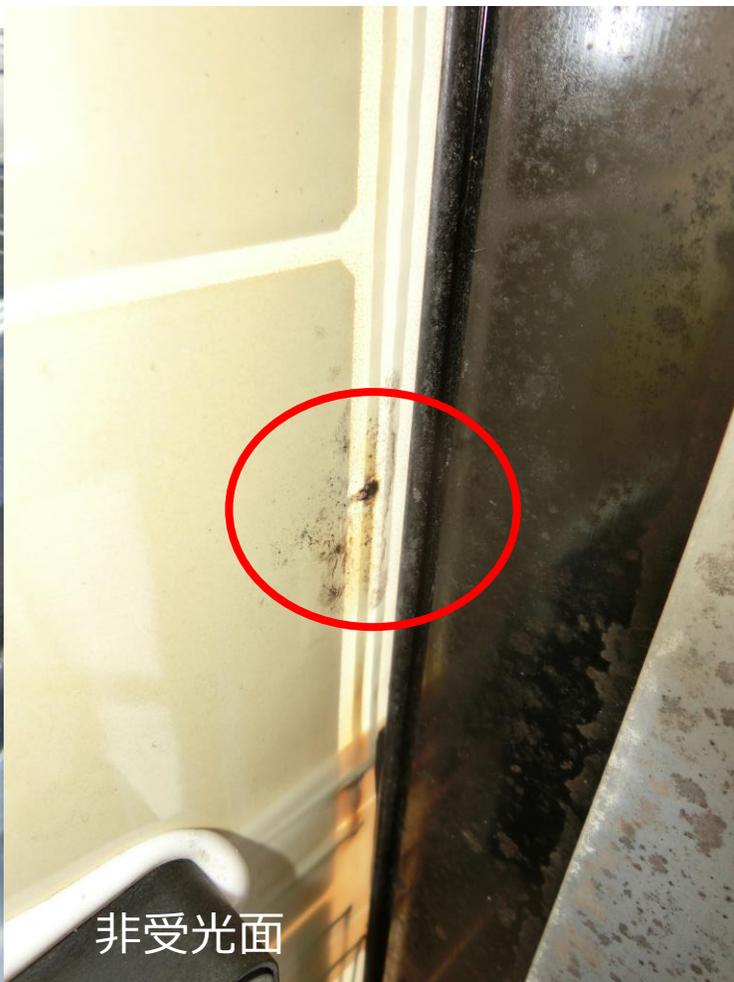
目視による焦げを確認

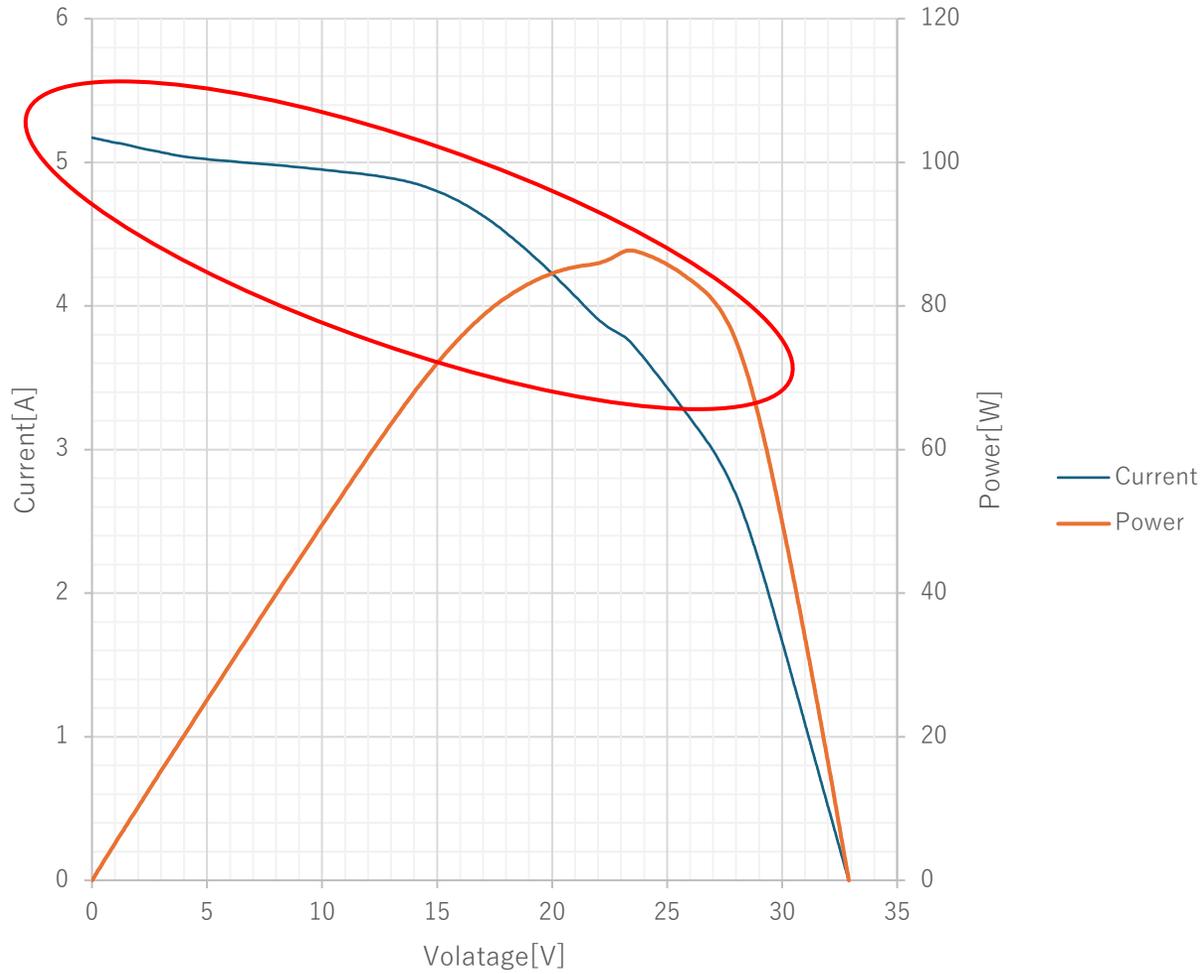
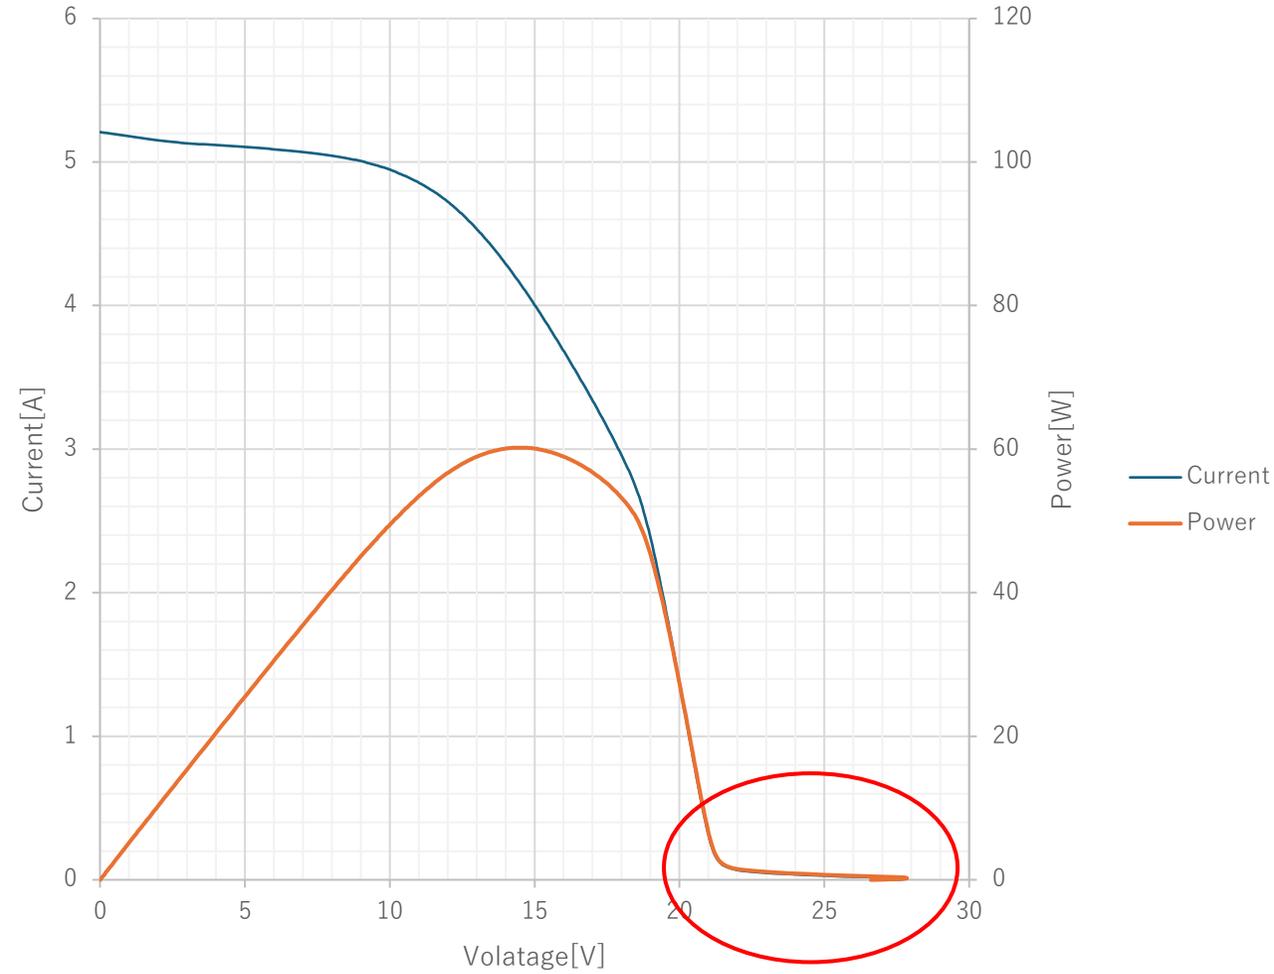
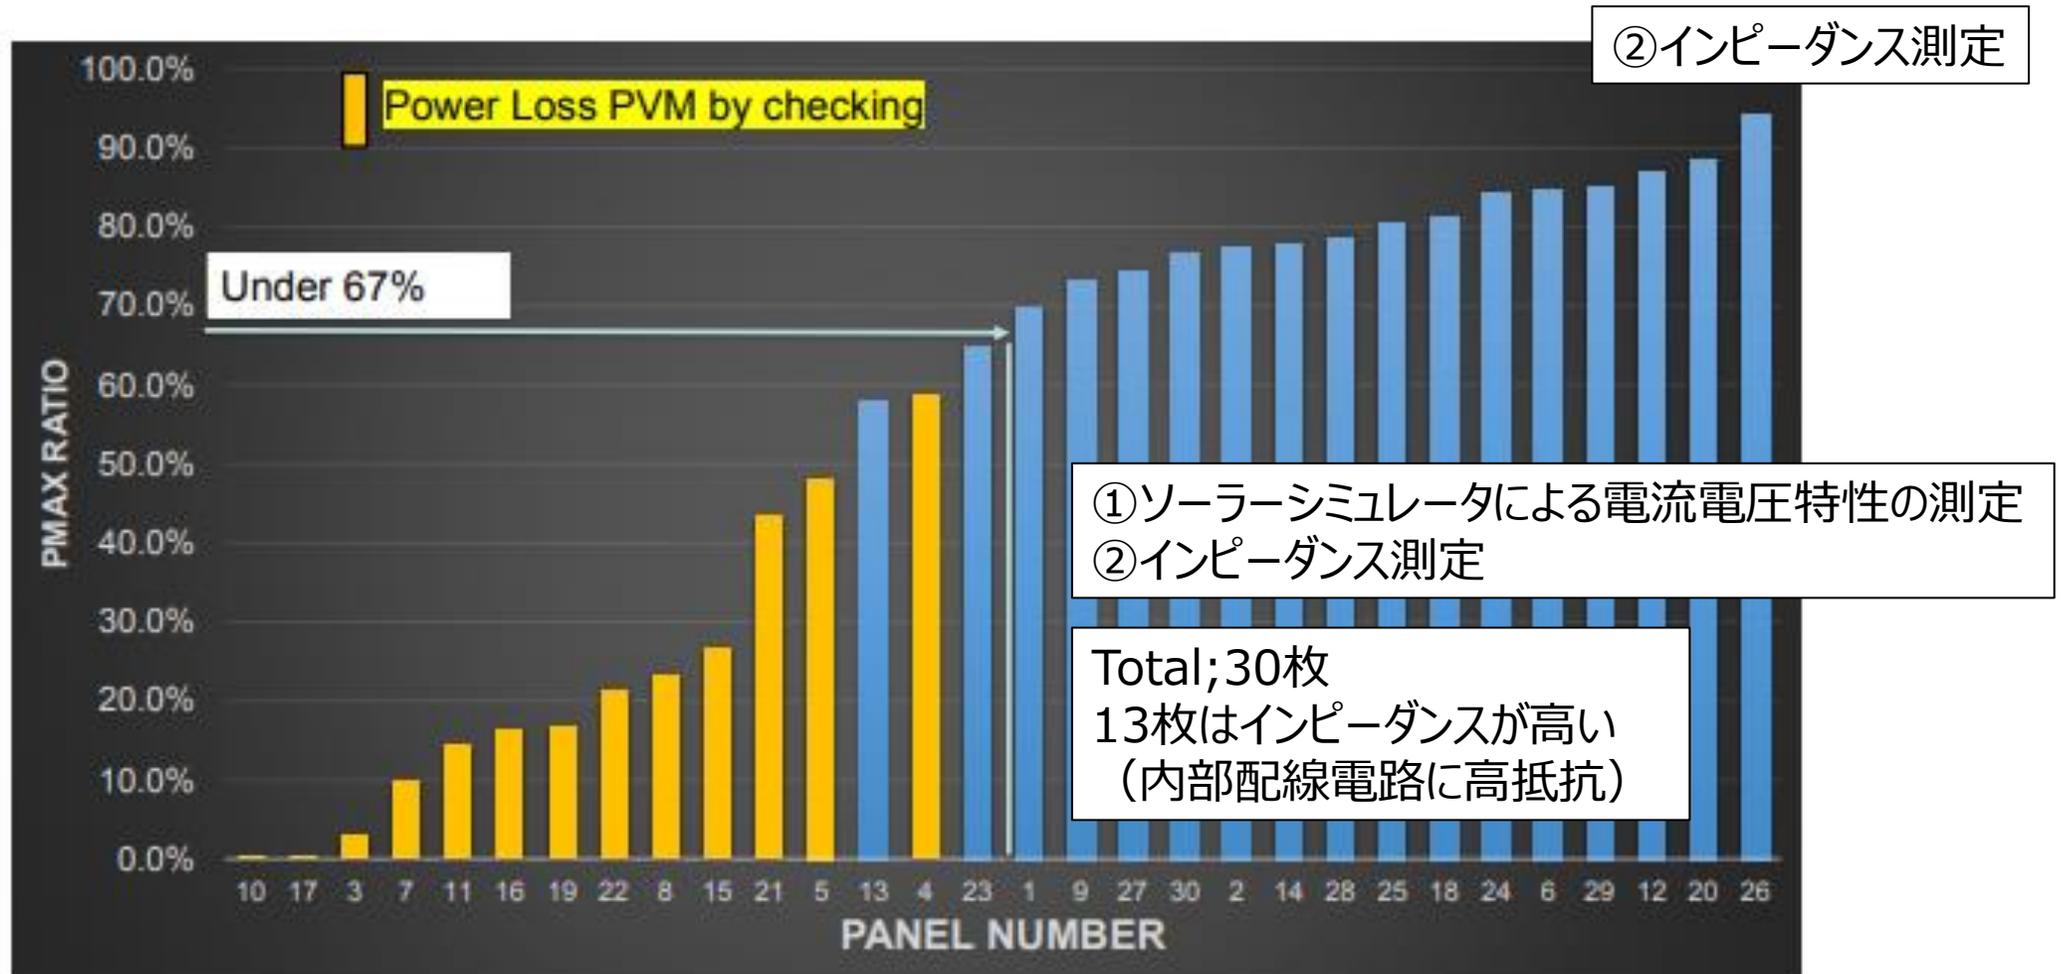
①ソーラーシミュレータによる電流電圧特性の測定

最大出力のパネルを100としたときの、30枚のパネル出力順位

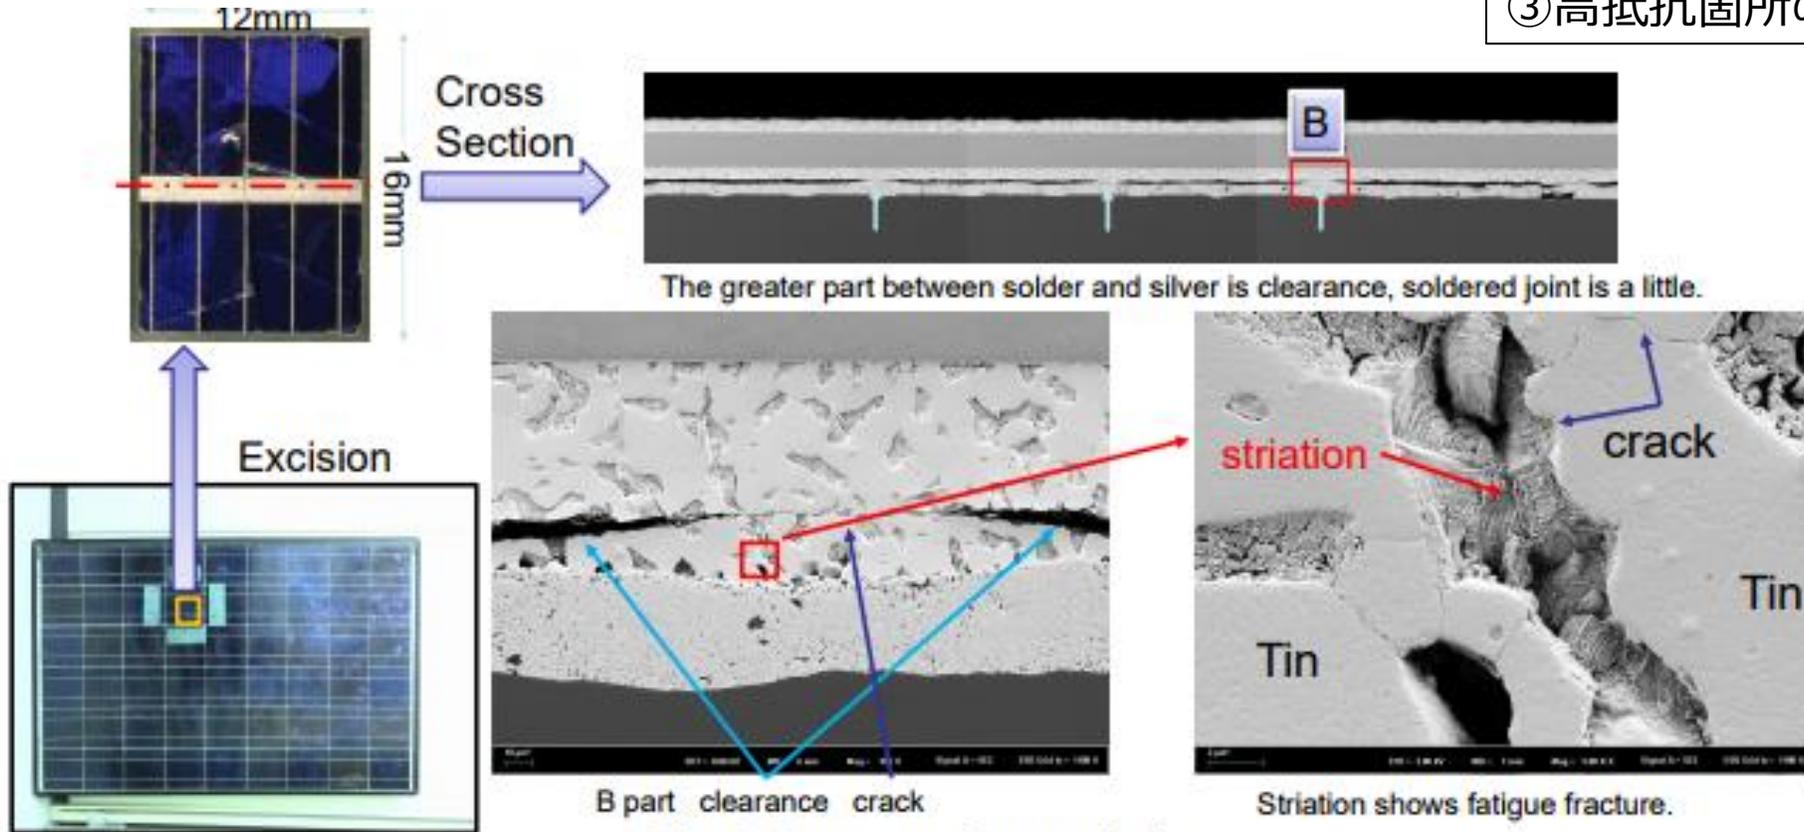
Fig.5 Cross section analysis

③高抵抗箇所の断面観察

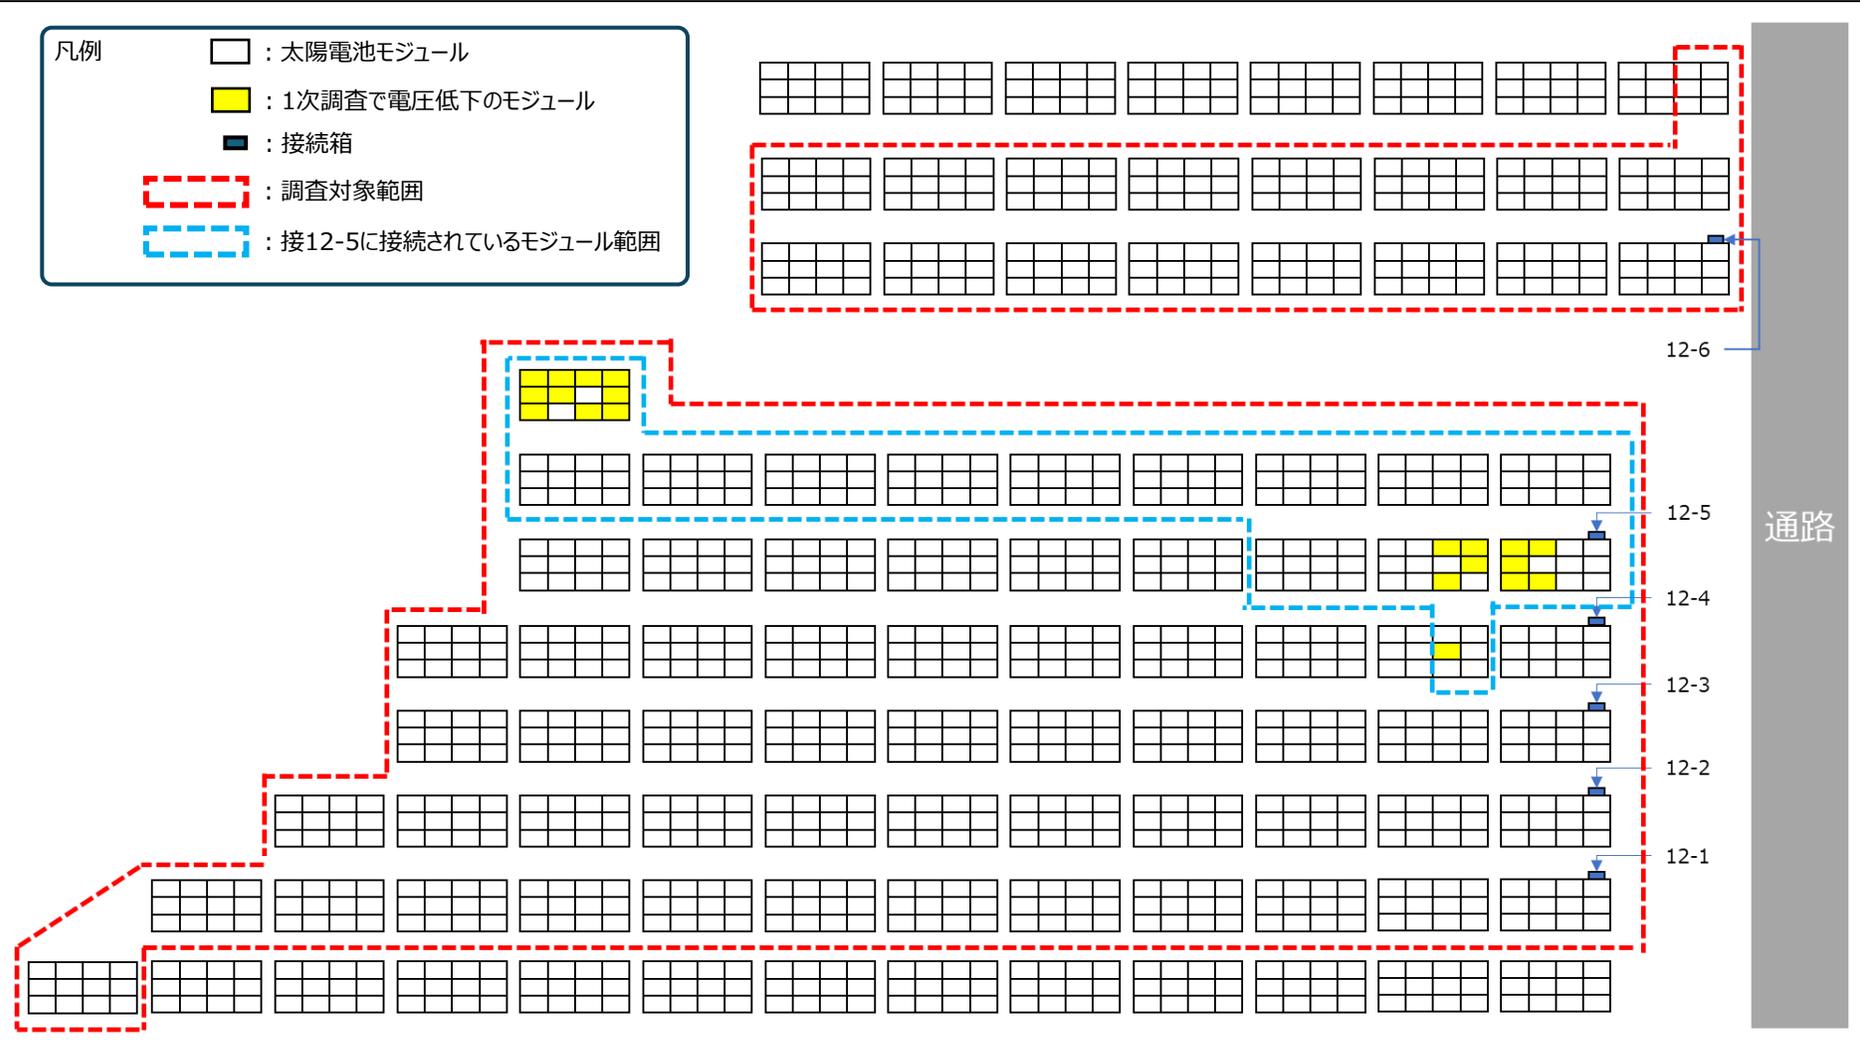
現地調査までの経緯

【調査範囲確定の経緯】

接12-5のストリングのみ
 ※1次調査の電圧低下モジュールの2ストリングがあったため

接12-5だけでなく12-4と12-3に亀裂や膨張を確認

落雷被害範囲を特定するため、調査範囲を「接12-1～12-6」と決定

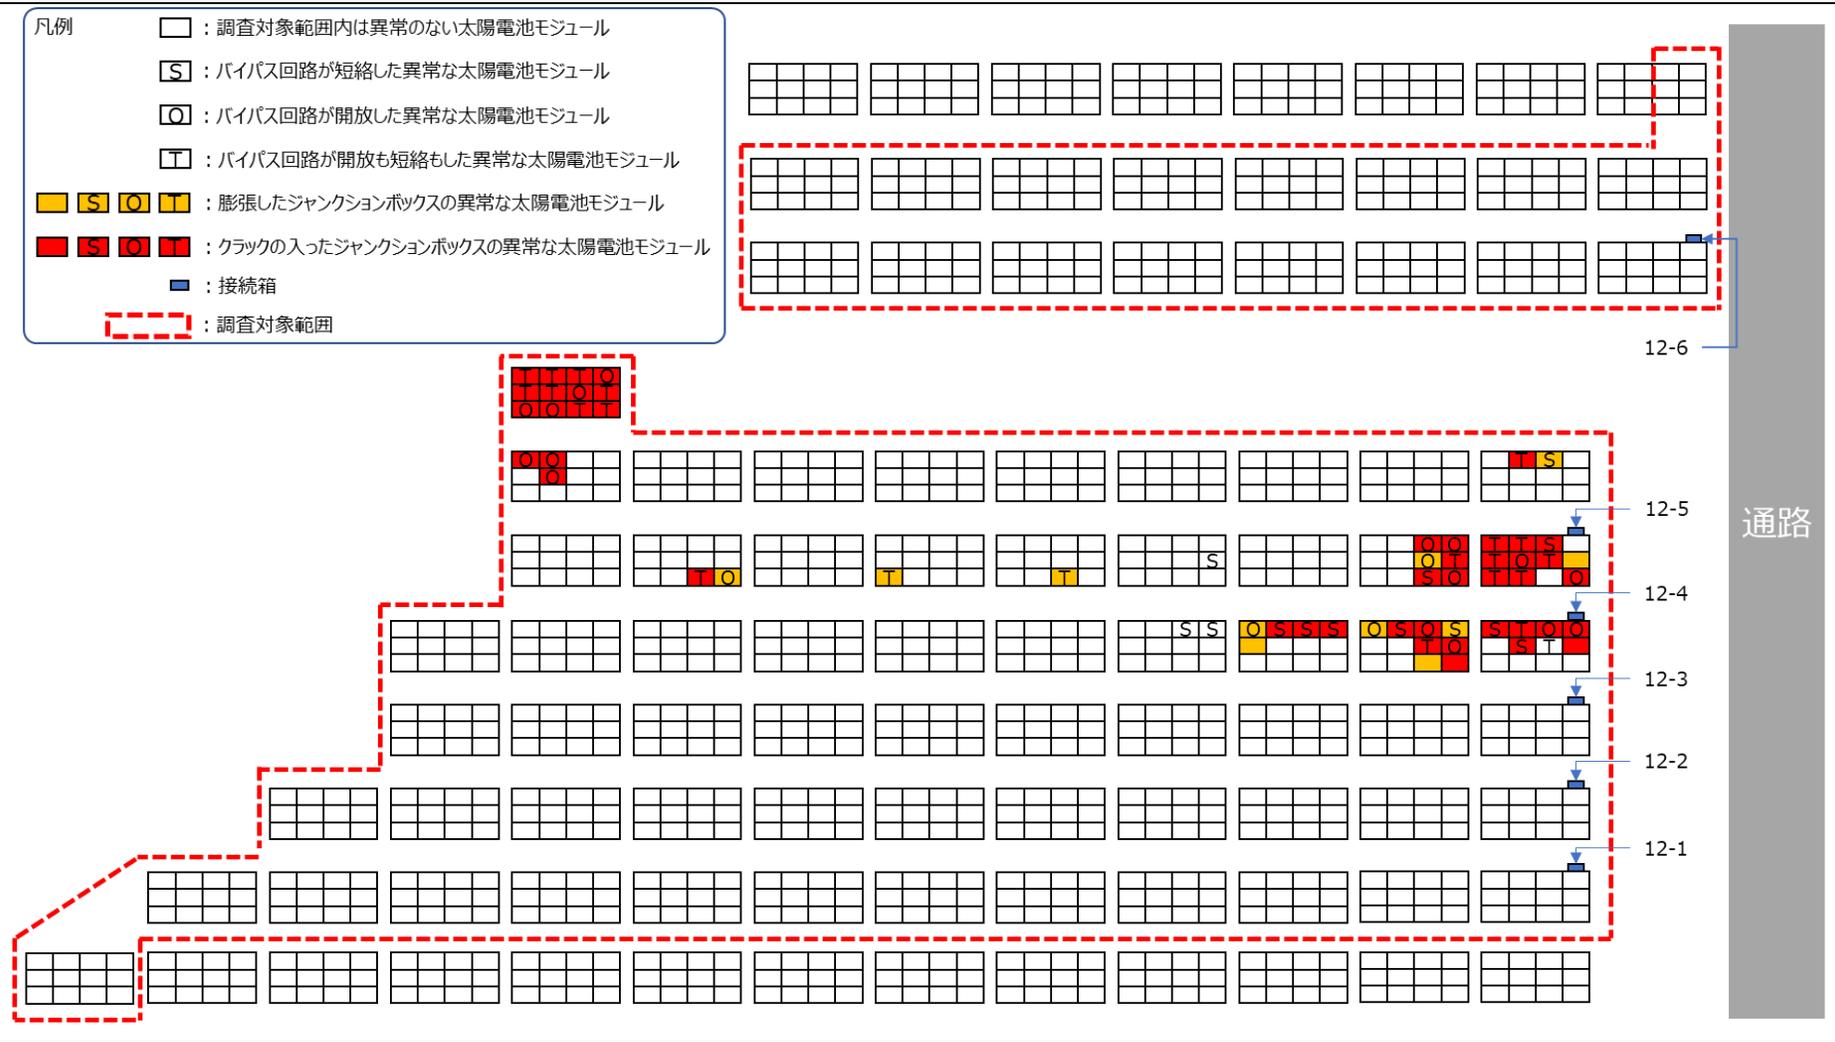
【異常パネルの内訳】

- ①異常の種類
 - ・バイパス回路：開放、短絡
 - ・ジャンクションボックス：クラック、膨張
- ②異常モジュール総数： **60枚**
- ③バイパス回路異常モジュール枚数
 - ※バイパス回路異常は開放と短絡
 - ： **56枚**
 - ⇒ジャンクションボックスに外観異常がないモジュール枚数： **4枚**
- ③ジャンクションボックスの外観異常モジュール枚数
 - ⇒バイパス回路異常がないモジュール枚数： **4枚**
