セミナーの資料

株式会社アイテス

太陽電池モジュールの基礎知識

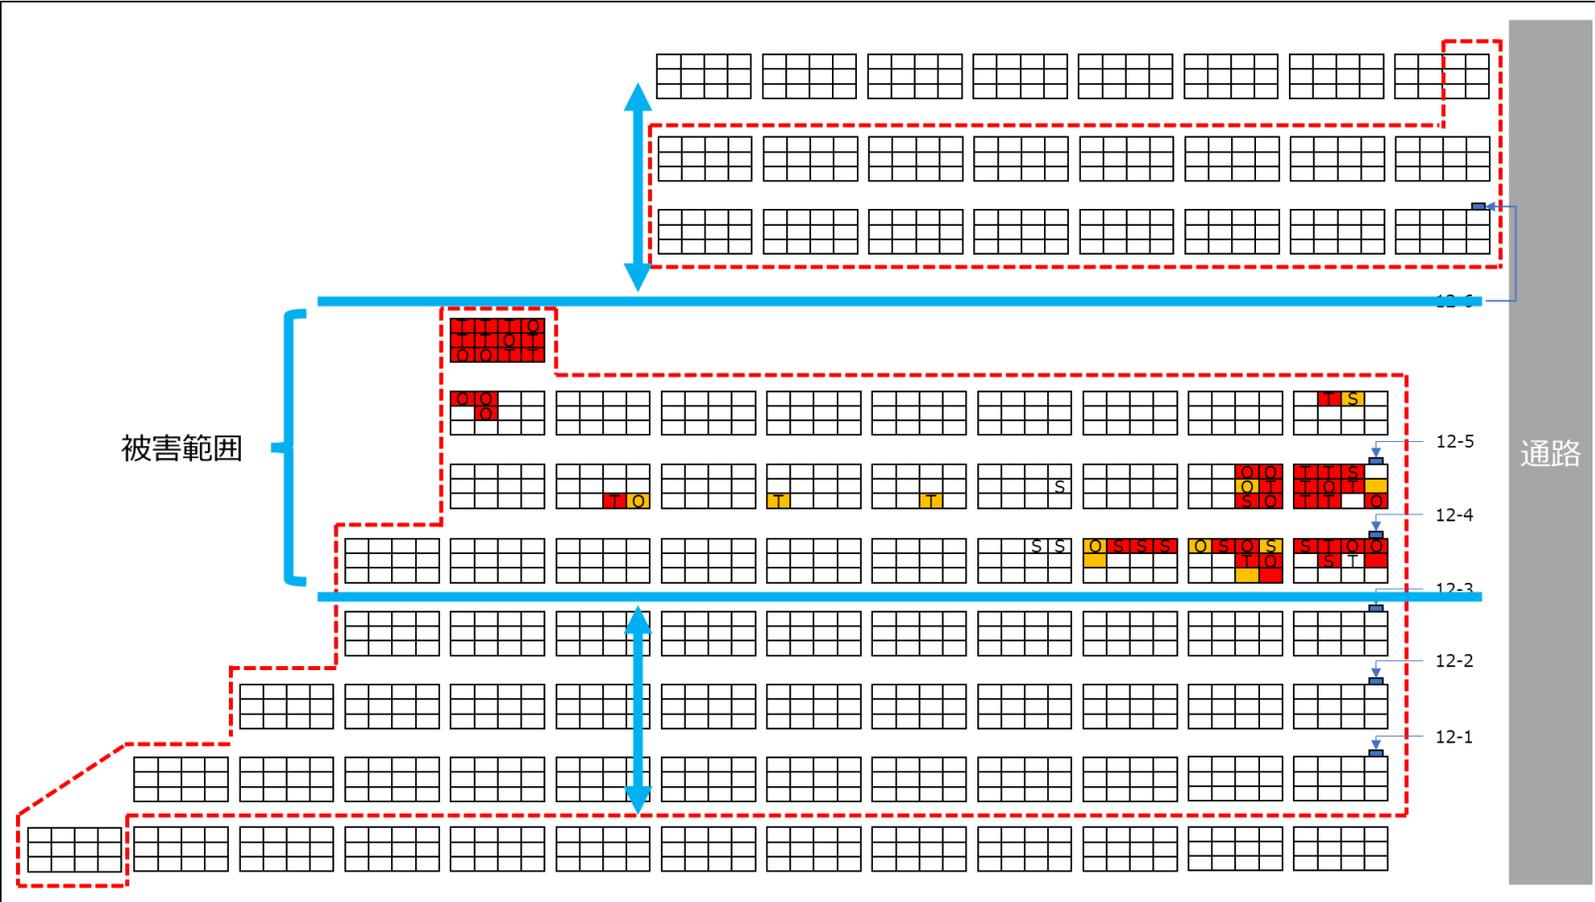
バイパス回路に異常はないがジャンクションボックス外観に異常あり

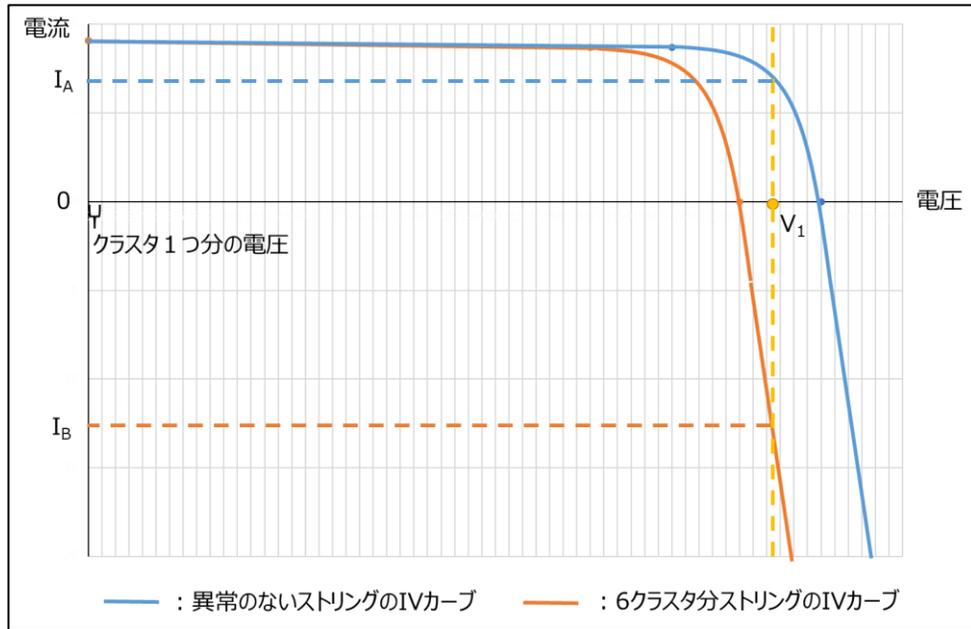
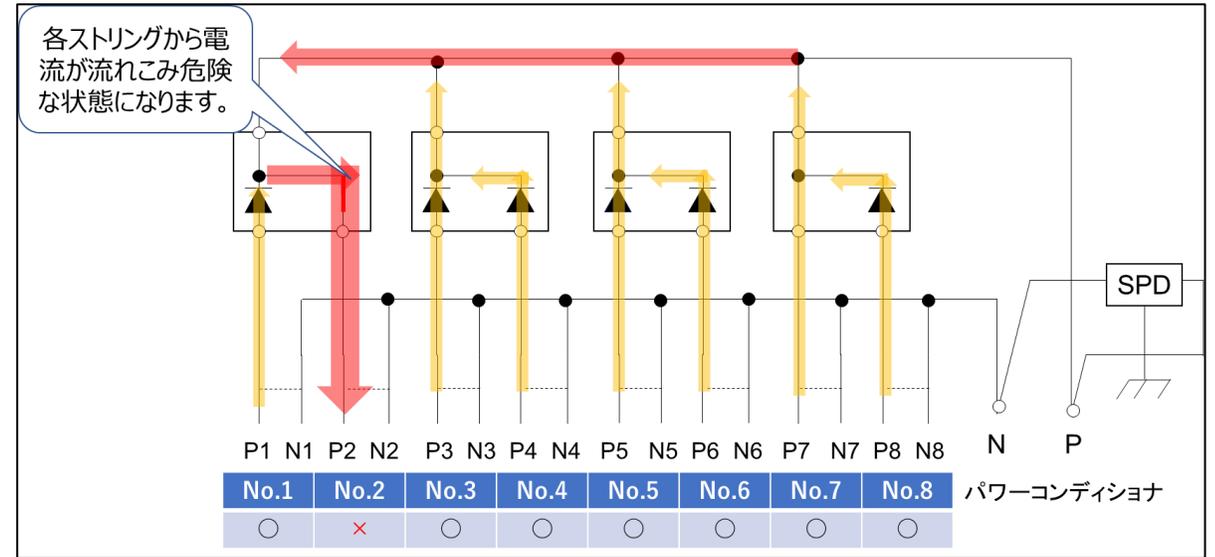
stringの逆流について

【逆流が発生する理由】

- ・異常のないstring : $826V = 45.9V(1\text{モジュール開放電圧}) \times 18\text{直}$
- ・6クラスタでバイパス回路が短絡しているstring : $91.8V\text{低下} = 15.3V(1\text{クラスタ分の開放電圧}) \times 6\text{クラスタ}$

PCS制御にて電圧(V_1)となると、バイパス回路が短絡しているstringの電流はマイナス値(I_B)となるため、逆向きに電流が通流する。

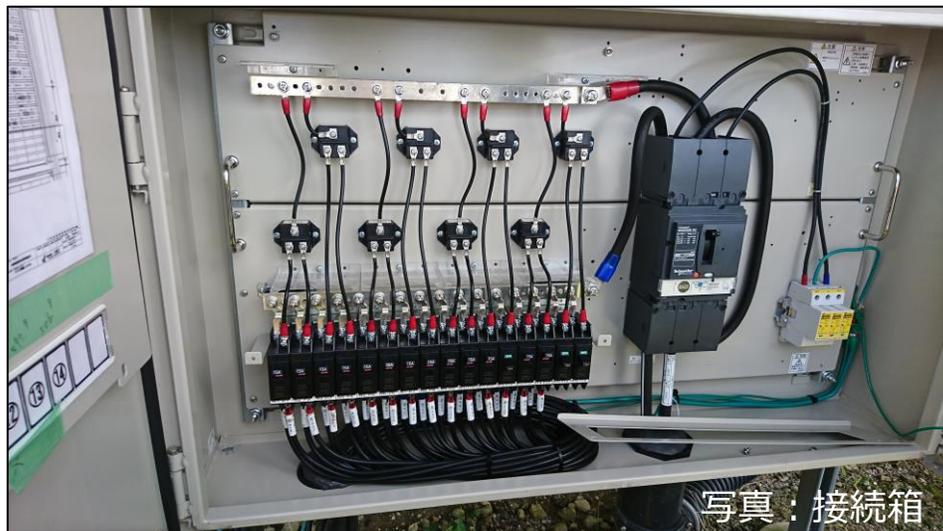
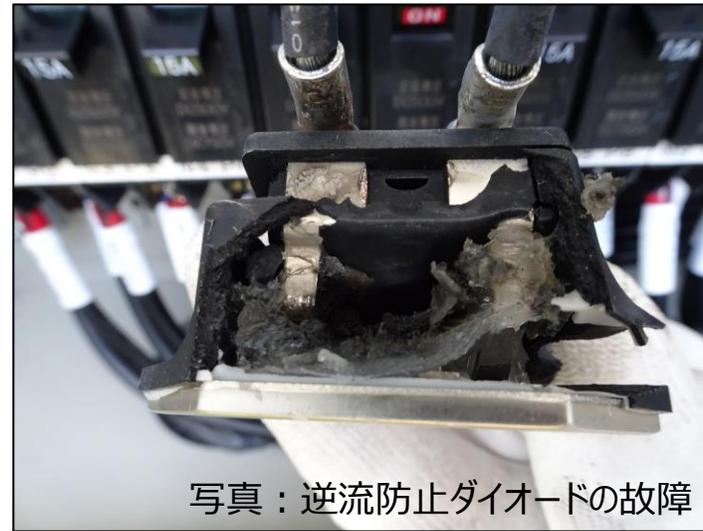
別設備での落雷被害事例

【逆流防止ダイオードの測定結果】

- ・逆流防止ダイオードが黒焦げになり短絡していた。
- ・外観上正常だが短絡しているものがあった。
- ・ダイオードの電気特性が劣化しているものもあった。
