# 低圧を中心とした太陽光発電所 改善事例 Before/Afterの解説、及び今後の方向性

比較的低コストで実現できる対策を中心に

2026年3月16日

PVマスター技術者制度運営センター・技術部 谷口武士

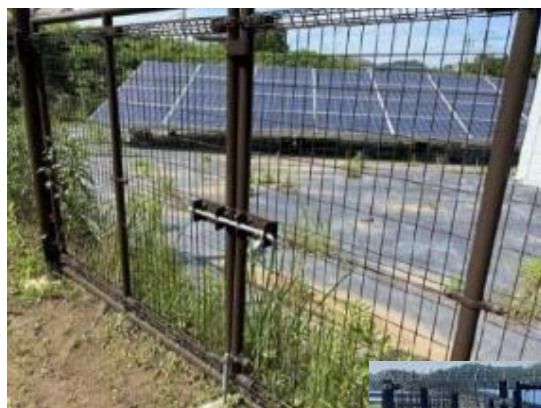
管理No.1-41

判定：○

低圧太陽光  
発電所の例。

施錠もしっかり  
できている。

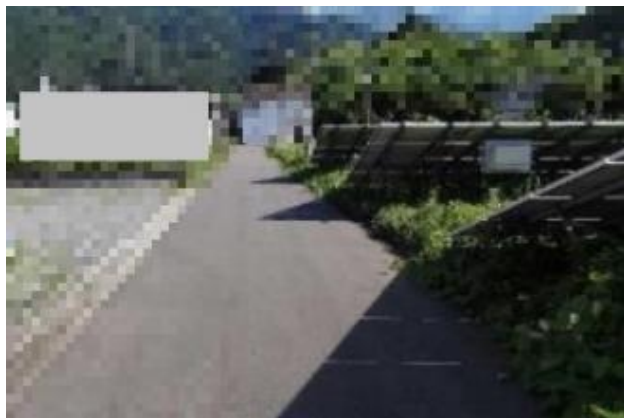
管理No.3-9-1

判定：✗

民家の目の前にある発電所。簡単にパネルに触れることができる危険な状態。

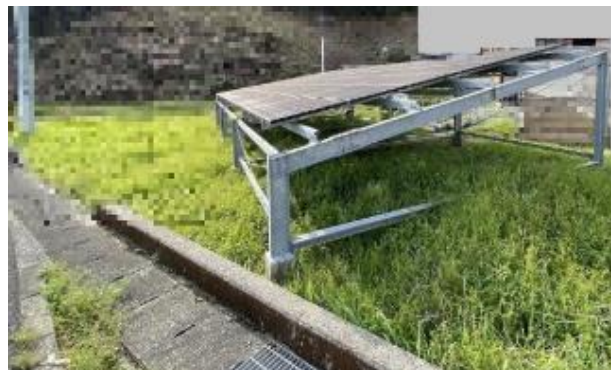
管理No.9-23\_ex09

判定：✗

国道脇の歩道に面した発電所。歩行者が簡単に触れることができ危険。

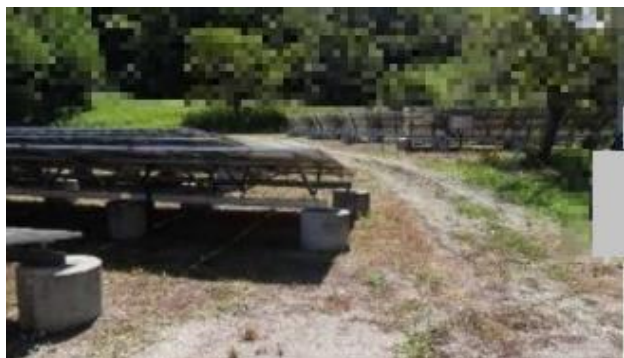
管理No.3-16-1

判定：✗

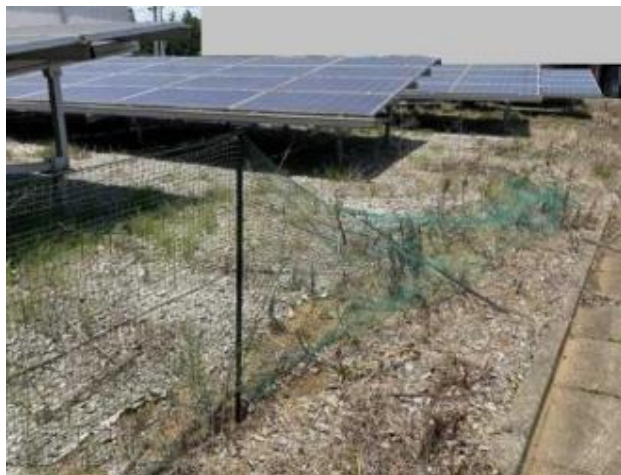
管理No.1-1

判定：✗

簡易的な植木用の金属ポールとネット構成で、強度がなく壊れている。

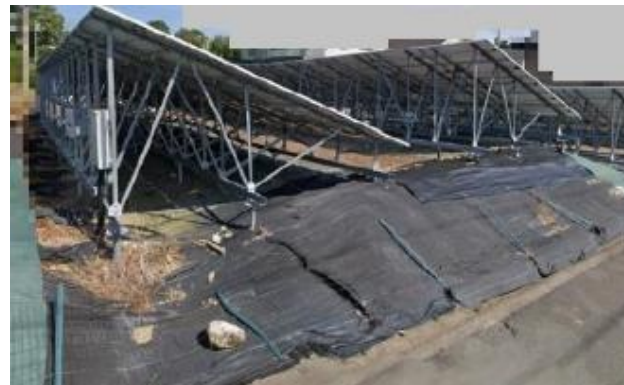
管理No.8-37-ex16

判定：✗

強度のないフェンスで完全に倒れこんでいる。

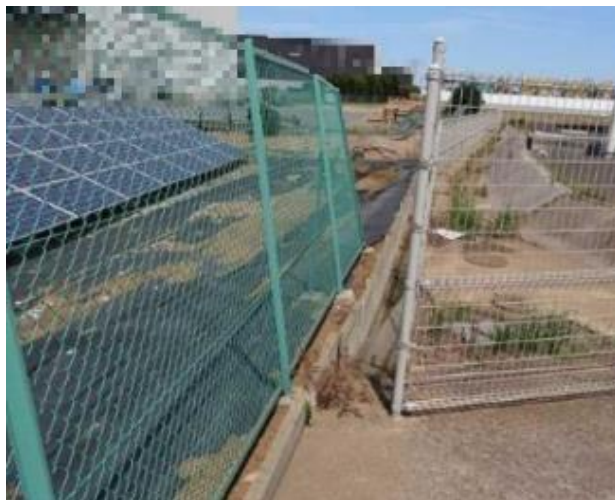
管理No.1-45

判定：✗

容易に侵入できる隙間がある。加えて、フェンスの一部が倒れ始めている。

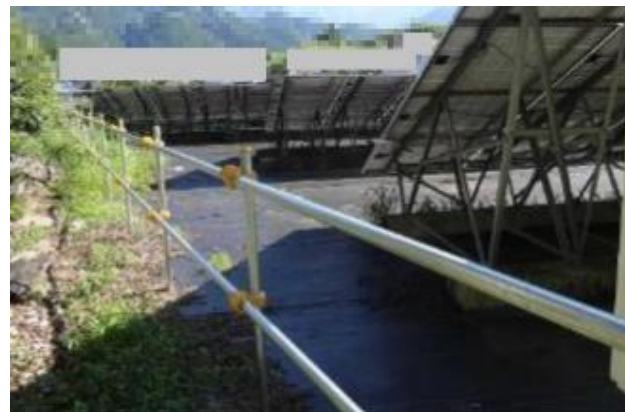
管理No.3-9-2

判定：✗

単管フェンスで人が簡単にくぐれる隙間がある。

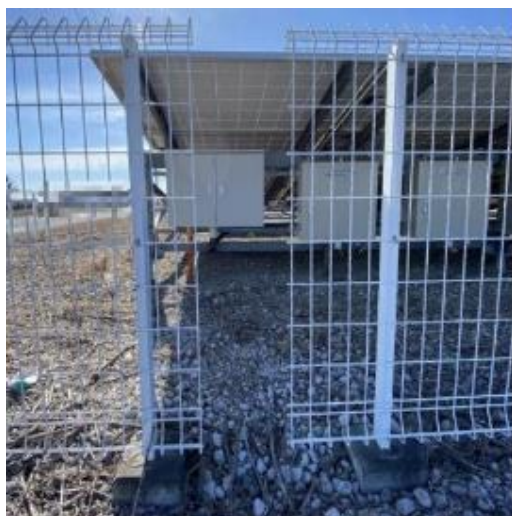
管理No.8-11\_L11

判定：✗

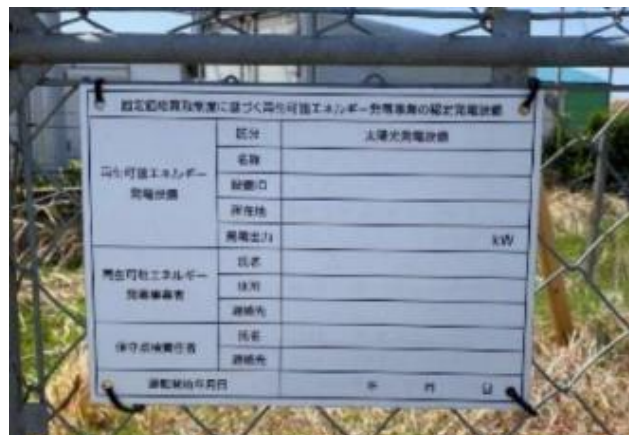
管理No.10-18\_9c\_ex11

**判定：×**

標識の表示が完全に消えてしまっている。

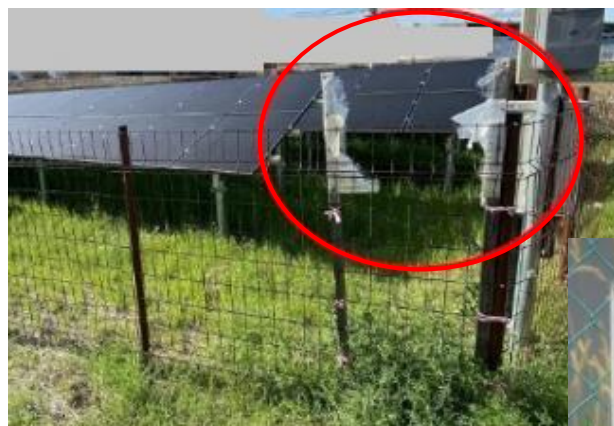
管理No.11-45\_ex39

**判定：×**

標識の材質に問題あり（破れてしまっている）

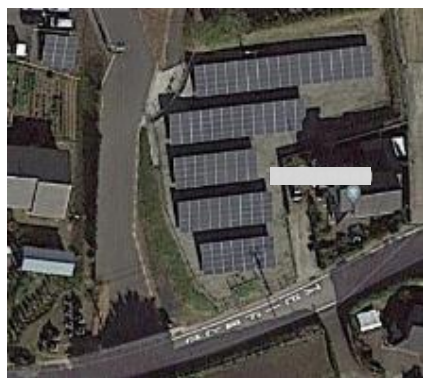
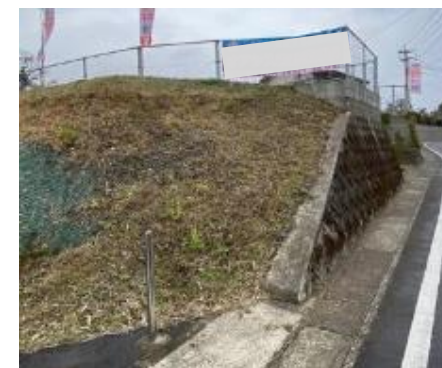
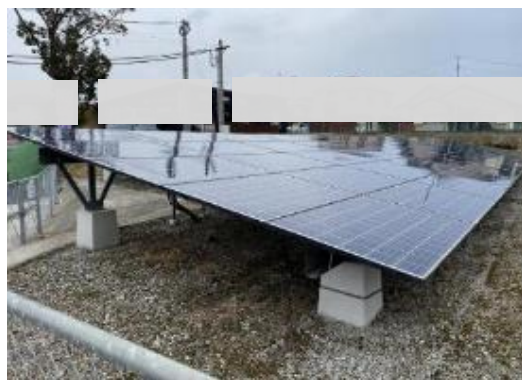
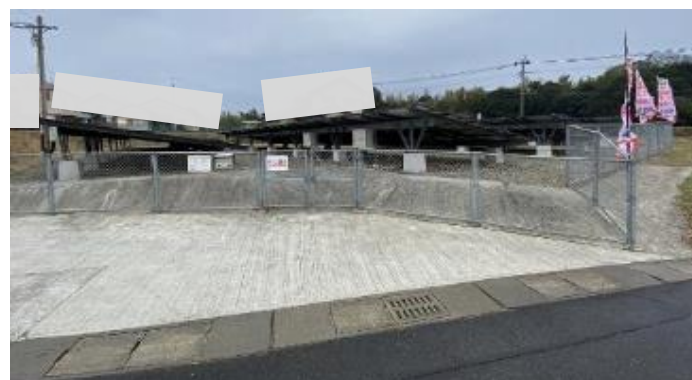
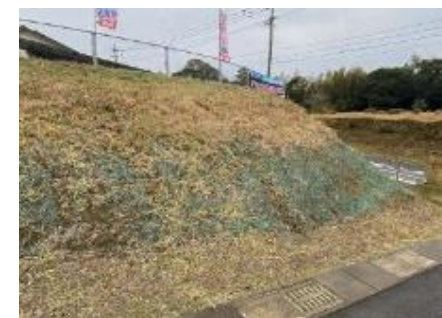
管理No.7-ex04

扉周辺の傾斜部分は土砂流出防止対策のためコンクリートで固められている。県道に面した崖は既設の擁壁があり、一部は植生養生シート敷設、周囲には排水溝が備わる。

補足：コンクリート部の亀裂、膨らみなど強度面の懸念点が外観上確認されなかったため、強度上十分な厚みがあるものと想定した。

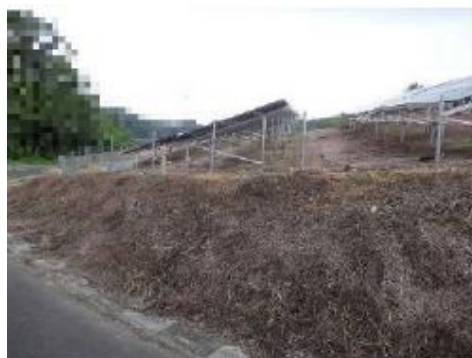
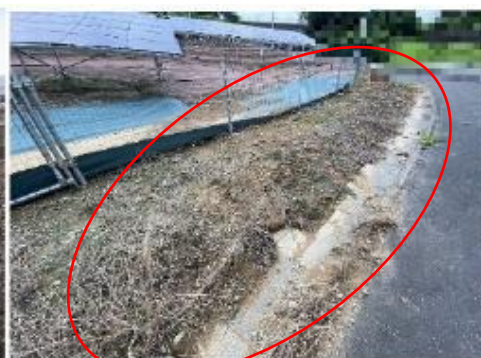
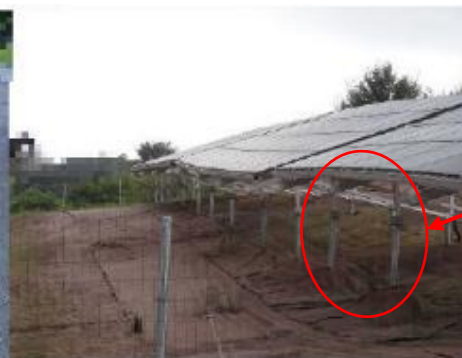
管理No.2-18-2

**判定：✕** 道路側に多量の土砂流出あり。道路向かい側の田畑の方まで土砂が流出している。

土砂流出の影響を受けたのか鉛直に施工される基礎が傾いている。

このような発電所は  
改修（土砂流出防止措置）が必要。

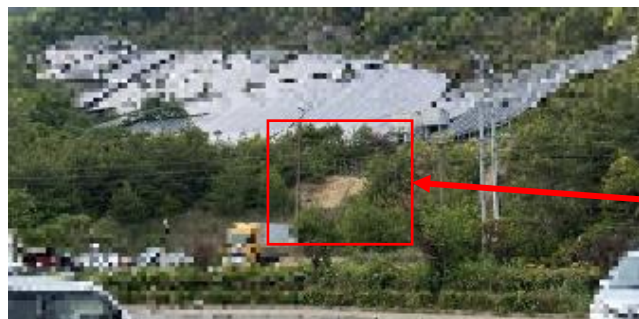
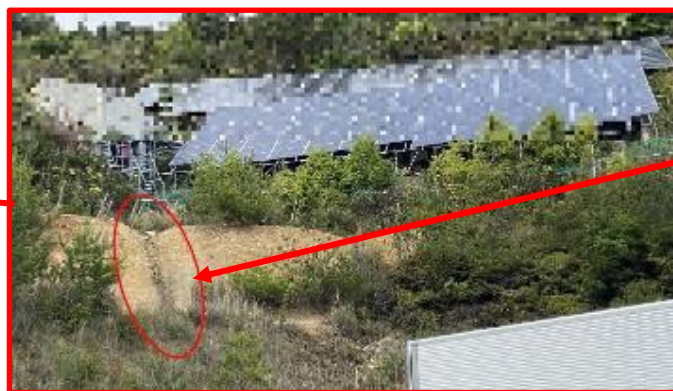
管理No.13-09\_7

雨水の影響で意図せずにつくられた水みちのように見える。この周囲だけが雨水でけずられ地肌がむき出しになっている。  
排水溝等の資材は確認できない。  
外観チェックでは調整池は確認できなかった。

このまま放置すると崖崩れのリスク有。

| チェックポイント | 判定 |
|---|---|
| このような発電所は改修が必要な可能性あり。 | 時間とともに状態が悪化する場合<br> |

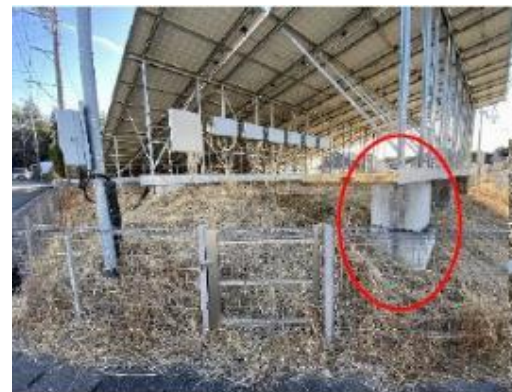
管理No.8-40\_ex18

コンクリ基礎の下側の土が  
流出していると思われる。

このような発電所は  
改修が必要な可能性  
あり。

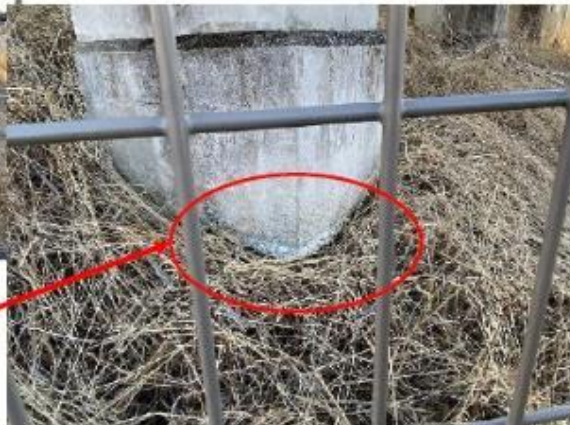
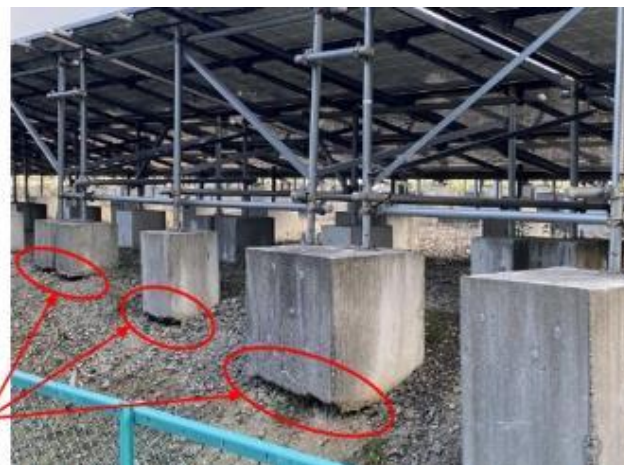
管理No.14\_47\_ex02

基礎下部の土砂が  
流出している。

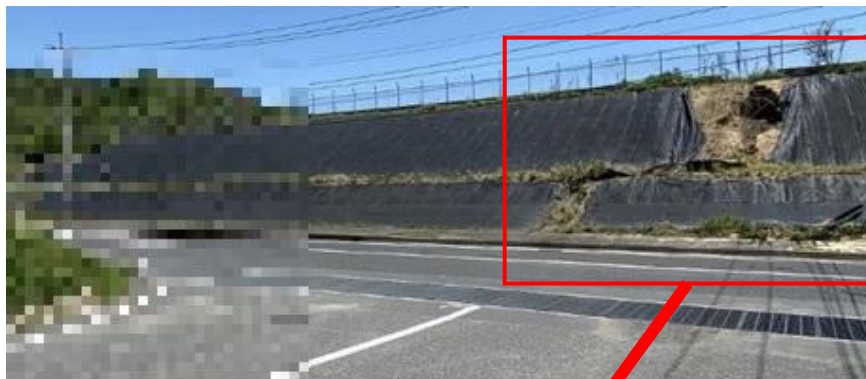
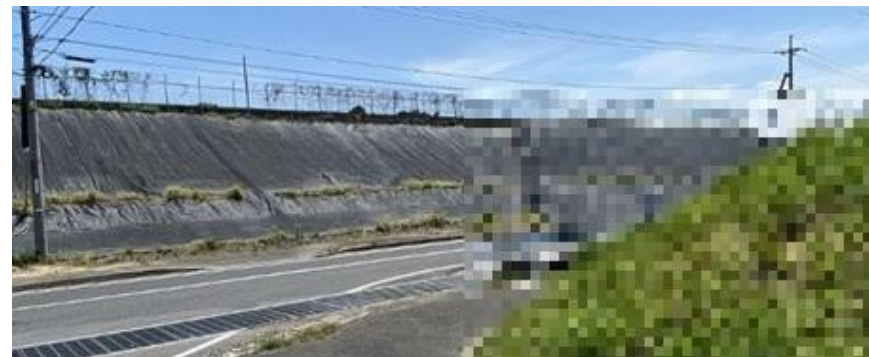
管理No.7-ex06

防水シートの下部で地盤の崩落が発生した例。  
水みちを考慮せず、発電所全面を防草シートで  
覆うと土砂崩れが起きるケースがあり危険。

| チェックポイント | 判定 |
|---|---|
| このような発電所は<br>排水計画の見直しが必要。 | × |

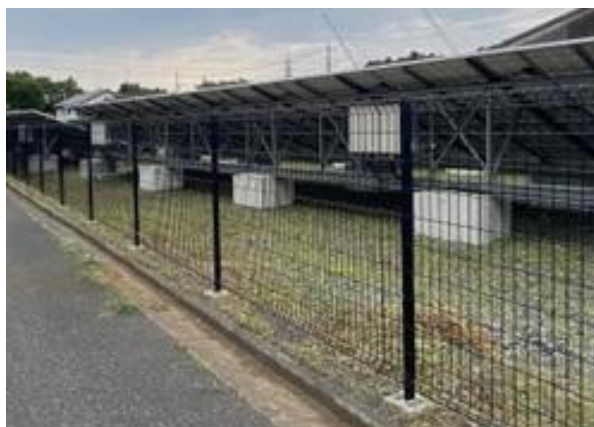
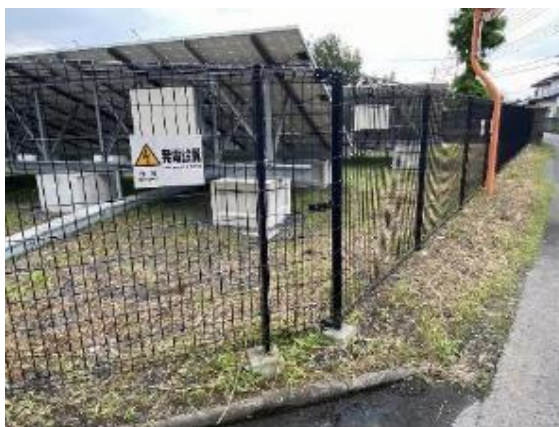
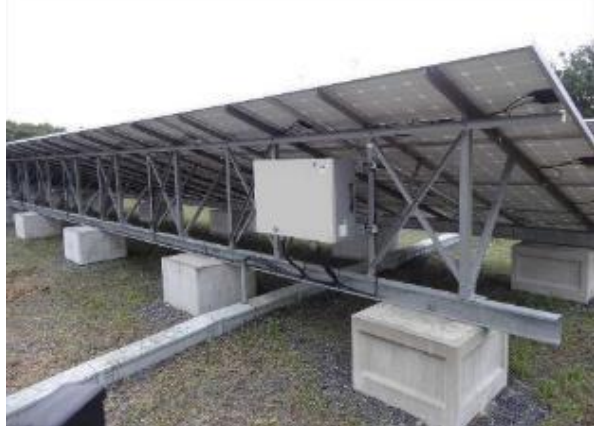
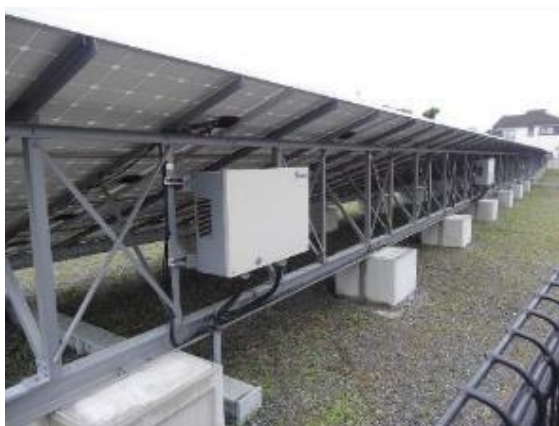
管理No.2-20

置き基礎を使用。外観検査のみの判定では架台フレームとの締結もしっかりしており、強度面の不安はない。

周囲の住宅と同じく、排水対策として水下側はL字溝で周囲が囲われている。

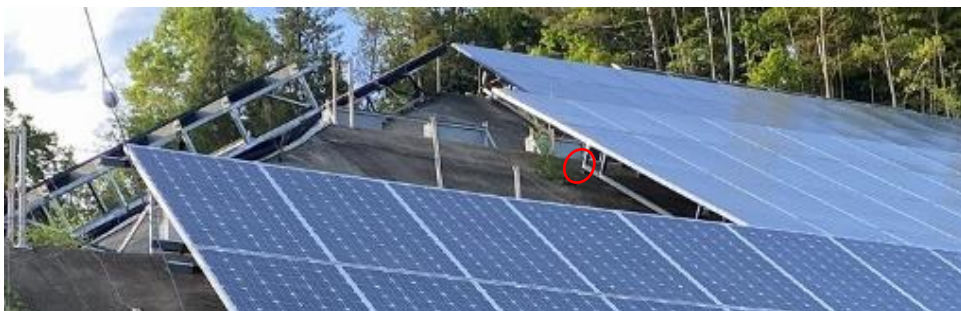
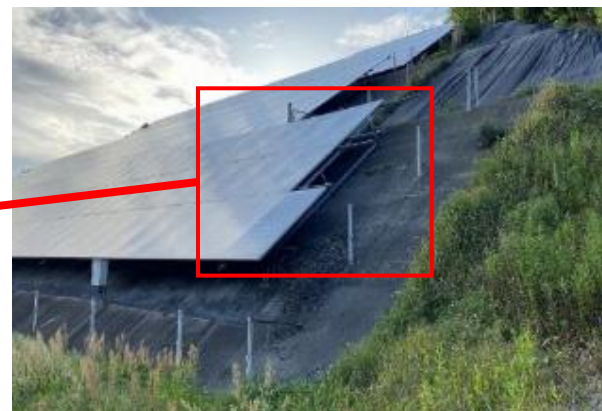
急傾斜地の設置であるが架台フレームが細く、地盤への固定点数もかなり限定的、ボルト類のサイズも小さく、しっかりとしたアンカーが打込まれているかも不明。

十分な強度設計に基づき施工されているか疑問。県によりアレイの滑落リスク対策として発電所直下の道路が封鎖されていた。

| チェックポイント | 判定 |
|---|---|
| このような発電所は<br>安全維持管理が困難 | × |

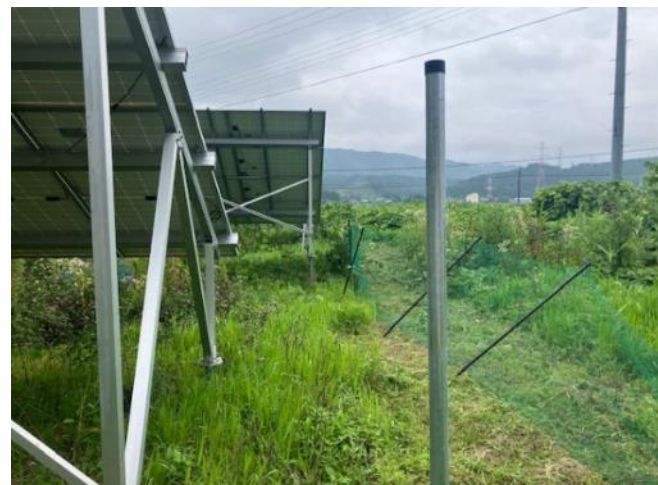
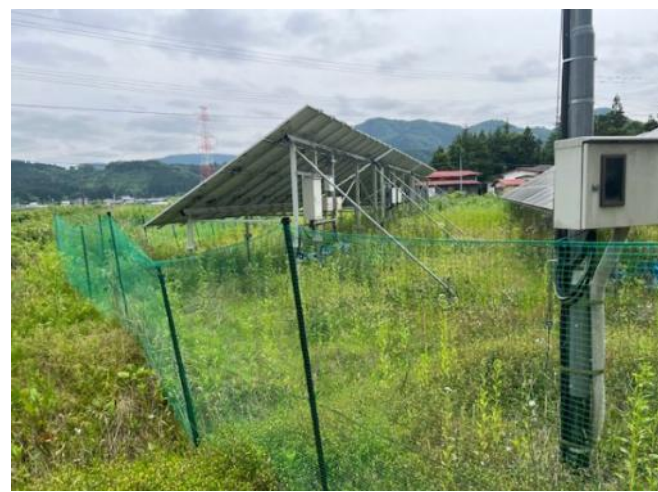
| 事例No. | 対象項目 | 問題点 |
|---|---|---|
| F-001 | フェンス・標識 | ・園芸用と見られる支柱とプラスチック製ネットで作られており、随所で支柱の倒れが発生し、第三者が容易に敷地内に入れる状態 |

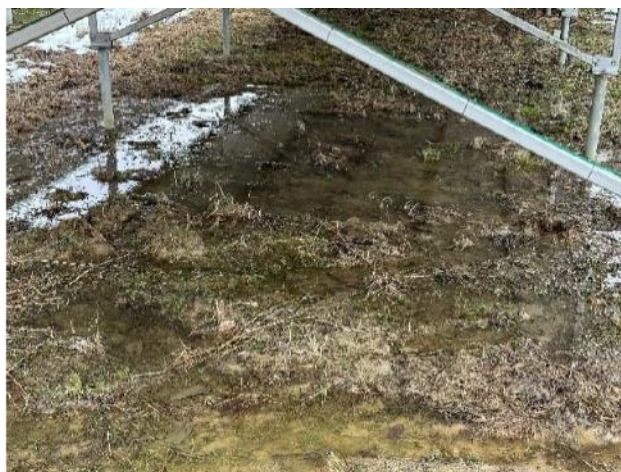
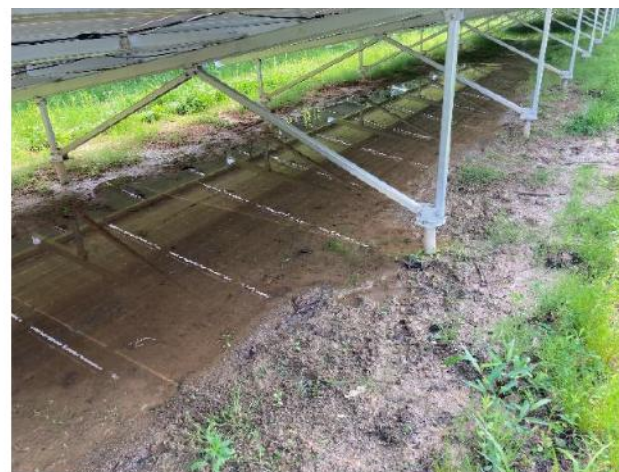
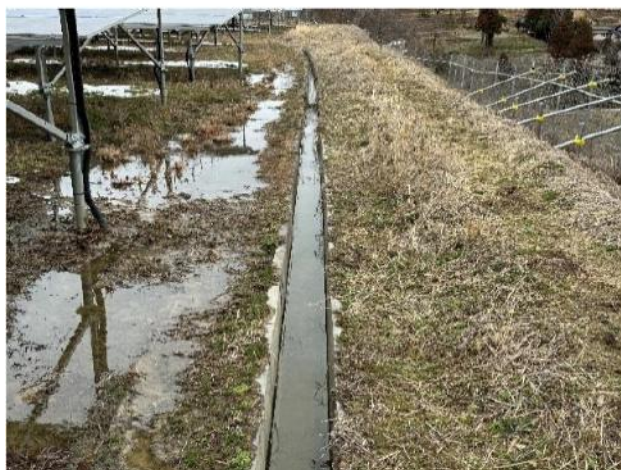
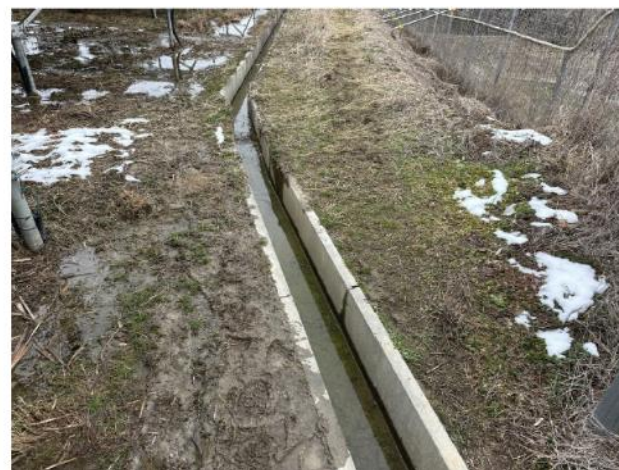
| 事例No. | 対象項目 | 問題点 |
|---|---|---|
| D-001 | 土木・地盤 | <ul style="list-style-type: none"> <li>敷地内排水対策が不十分のため、軟弱地盤化による不同沈下発生</li> <li>土砂流出問題、路肩崩壊リスク</li> </ul> |

是正工事前、水溜まりやU字構に水が溜まっている様子

① 南北U字溝改修 + ② 平場の東西勾配確保 + ③ 東西U字溝新設

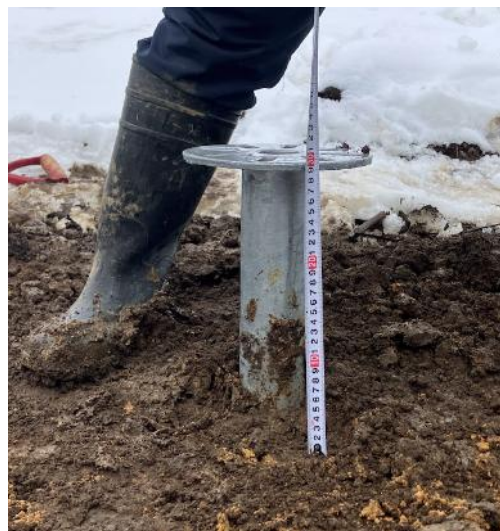
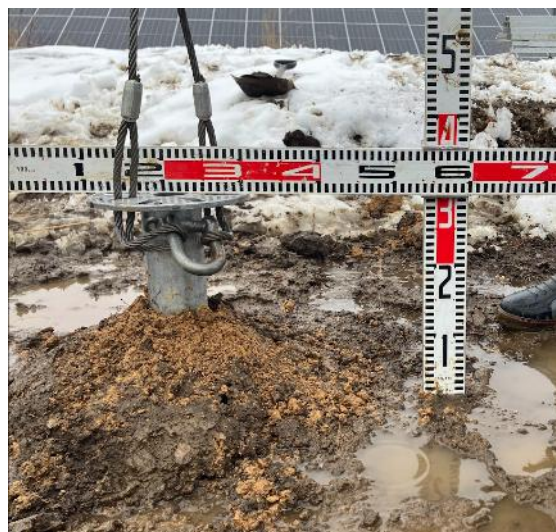
1,800 kgf (17,650N) の引抜力  
に対して杭は持ちこたえた。

杭長さ : 2,000mm  
埋込深さ : 1,700mm

**杭の周囲に余盛**を行い、  
杭と地盤との間に水が  
侵入しない対策を取った

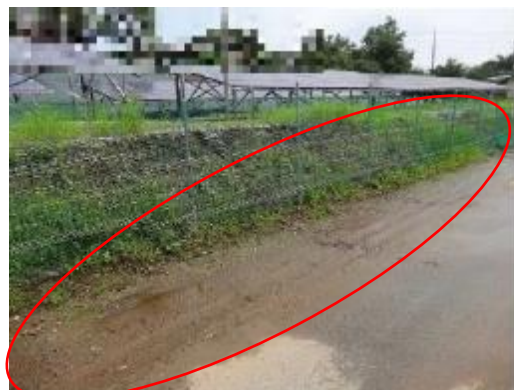
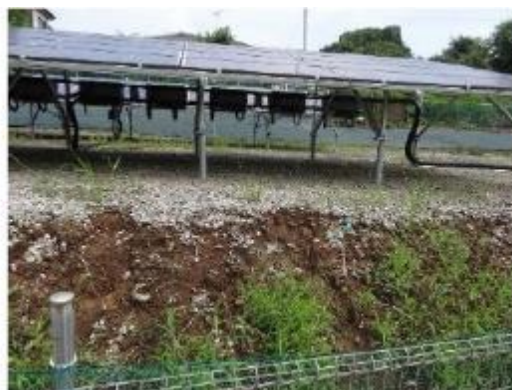
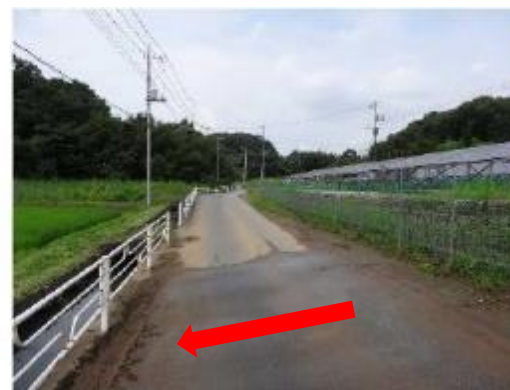
管理No.2-18-2

**判定：×** 道路側に多量の土砂流出あり。道路向かい側の田畑の方まで土砂が流出している。

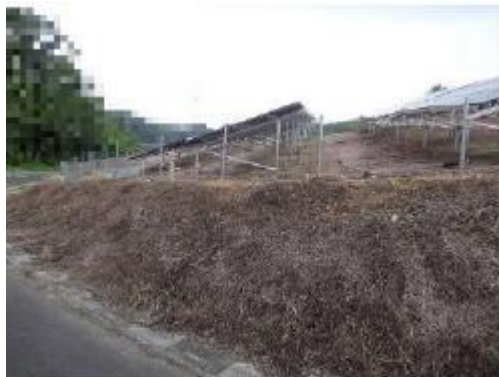
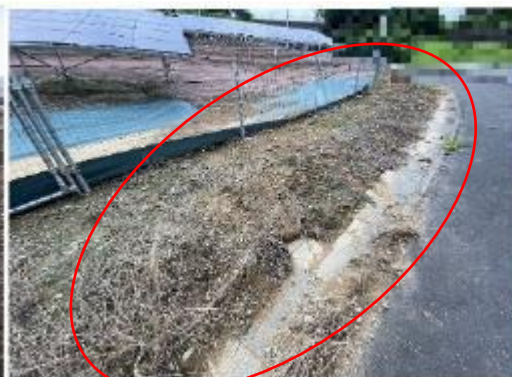
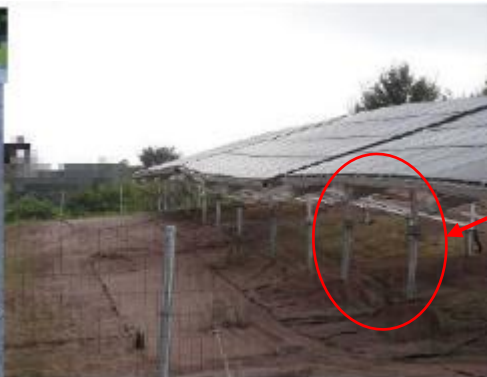
管理No.2-ex5

土砂流出の影響を受けたのか鉛直に施工される基礎が傾いており、風圧に対する強度低下のリスクあり。

**判定：×** 発電所敷地に敷設された防草シートの裏側を雨水が流れ、大量の土砂が道路の排水溝に流出。写真には掲載していないが、土砂流出の影響で道路擁壁裏面の土地に亀裂が入り、危険な状態。

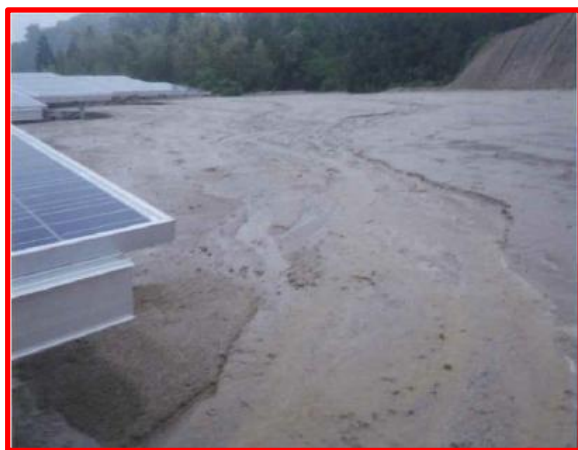
事例5A

山砂の現場で雨のたびに土砂が濁水となって流出していた

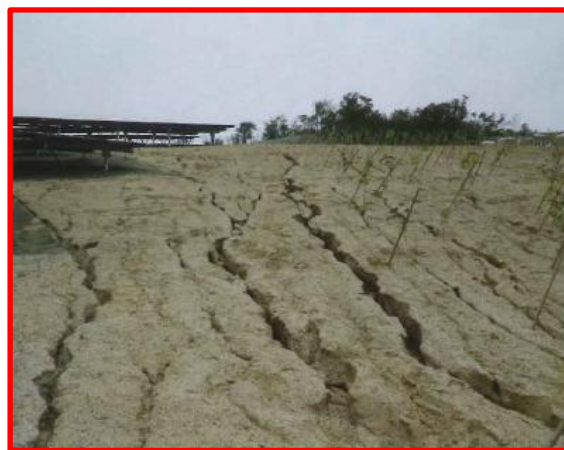
事例5B

真砂土の傾斜地で深いガリ浸食が発生していた

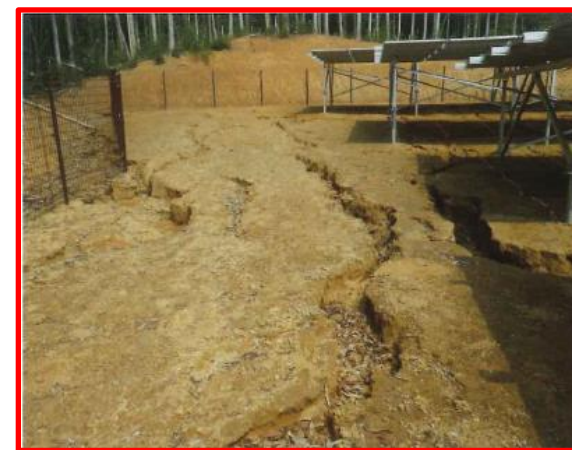
事例5C

雨が降るたびに同じ場所に水みちが形成され、ガリ浸食が深くなった状態

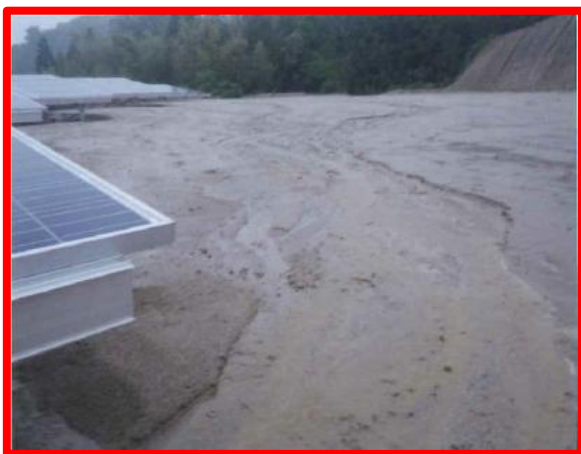
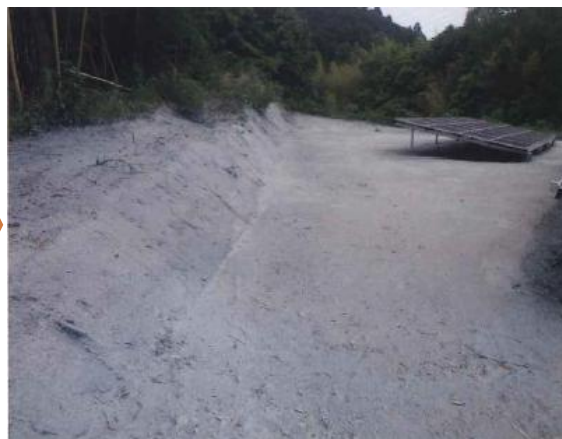
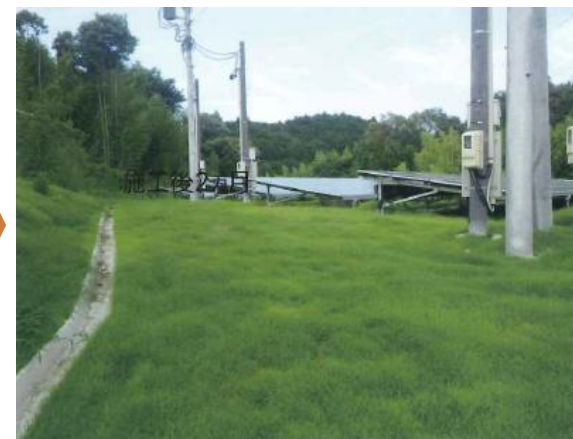
事例5A

| 事例No. | 対象項目 | 問題点 |
|---|---|---|
| D-005 | 土木・地盤 | ・発電所敷地の傾斜面からの敷地外への土砂流出 |

地力増進法に適合し、土壌や動植物に影響を与えない土壌団粒化樹脂を使った傾斜面のコーティングによって全面緑化を行い土砂流出防止を実現

土壌団粒化樹脂のコーティングの  
3日後に大雨が降ったがコーティ  
ングの効果で浸食は発生していない

※ コーティング剤に含まれる種子や  
肥料が流れ出さず定着している

コーティング施工 2 か月後

・植物の根張りにより法面保護

・U字溝の整備も行われ土砂流出  
の懸念がなくなった

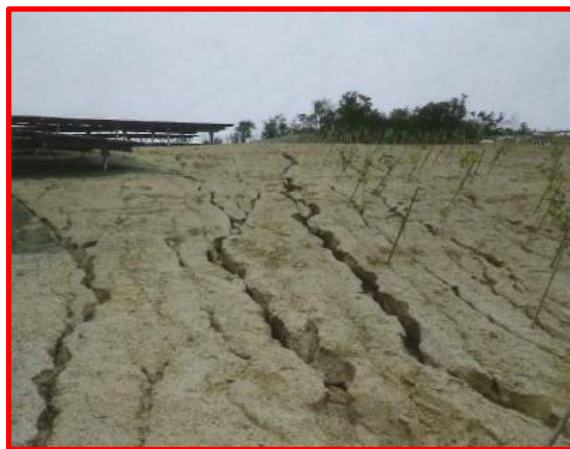
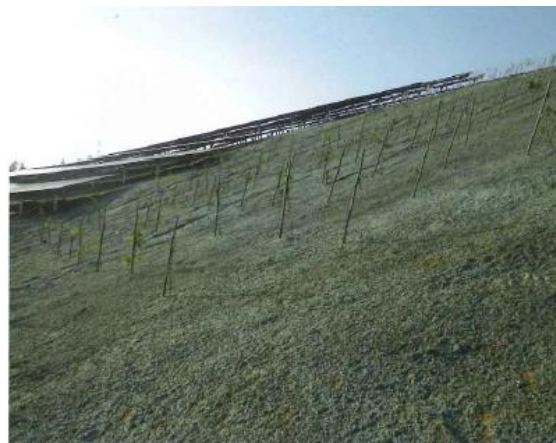
事例5B

| 事例No. | 対象項目 | 問題点 |
|---|---|---|
| D-005 | 土木・地盤 | ・発電所敷地の傾斜面からの敷地外への土砂流出 |

地力増進法に適合し、土壌や動植物に影響を与えない土壌団粒化樹脂を使った傾斜面のコーティングによって全面緑化を行い土砂流出防止を実現

土壌団粒化樹脂の  
コーティング吹付直後

コーティング施工1年3か月後

・植物の根張りにより法面保護

※ コーティング剤に含まれる種子や  
肥料が流れ出さず定着している

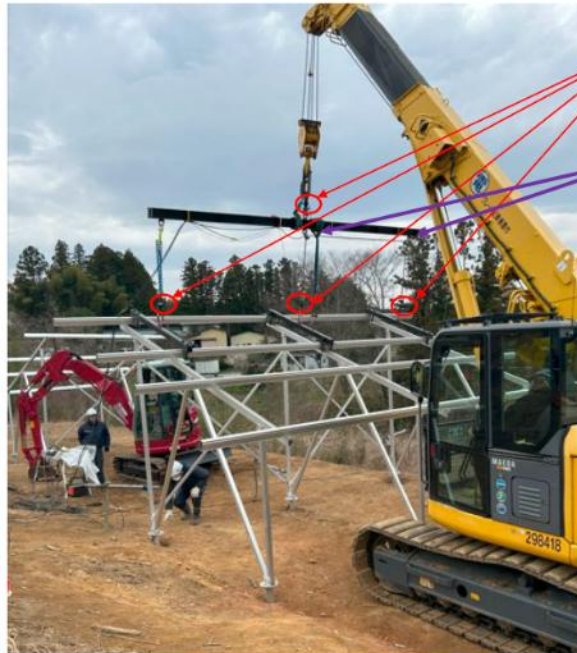
4つの  
ロードセンサー

滑車  
部材の変位によらず均等荷重を付加する目的

風圧荷重をどれほど正確に  
再現できているのか？？

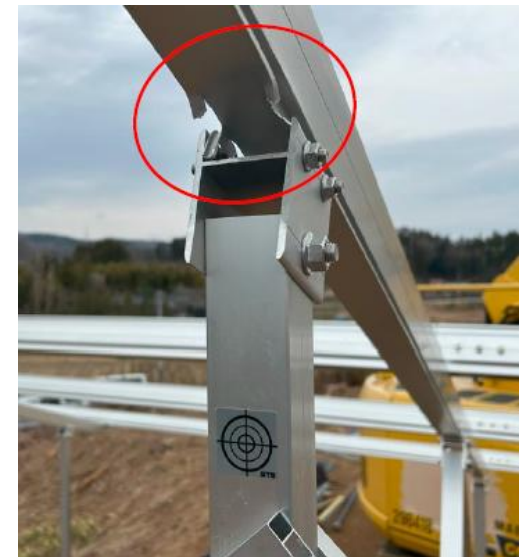
ビルや橋梁などと違って、太陽光架台は規模が小さいので  
いっそのこと、アセンブリ状態で引抜試験をやれば**強度計算では  
カバーできていない盲点（特に接合部）**や、**強度計算の前提  
条件が間違っているリスク**を一掃できるのではないかとこの発想で  
実施してみた。一番弱い箇所が一目瞭然に分かる。

破断箇所は中央の柱と栈の接合部

滑車の原理を利用して、  
架台を跨ぐように門型の引張り  
治具を作成すればもっと小型の  
重機でも同様の試験ができるの  
ではないか？（思案中）

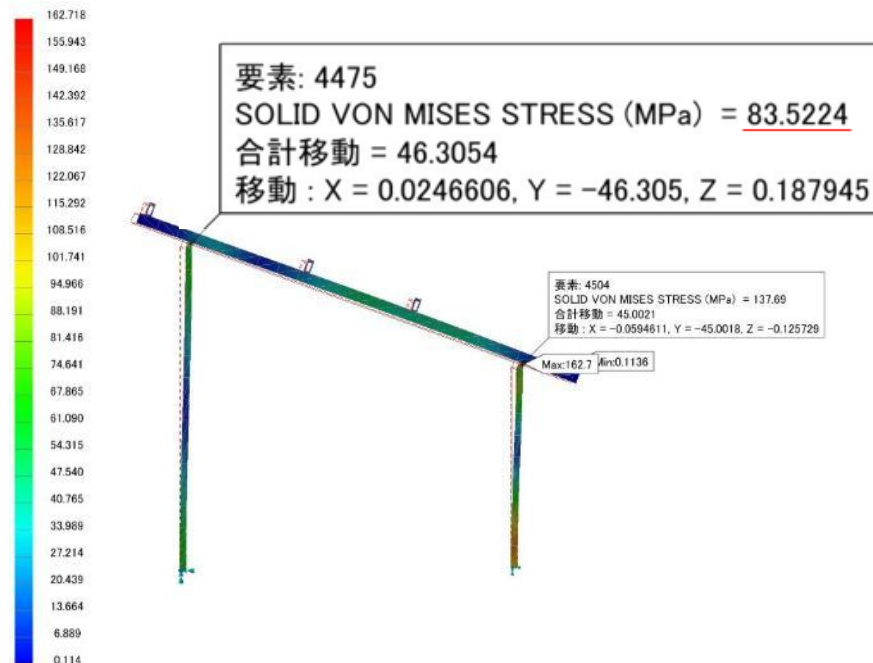
単純な条件設定で実施した結果であり厳密な検証は行っていないが、両者の荷重条件にて破断箇所に作用する応力は約2%程度の違いしかなかった。
